## Очевидные нарушения требований электромагнитной совместимости на высоковольтных электрических подстанциях. Примеры и возможные последствия

М. И. Фурсанов, д.т.н., профессор, зав. кафедрой  
«Электрические системы» БНТУ

П. В. Криксин, аспирант БНТУ, начальник ЭТЛ  
СЗАО «Таврида Электрик БП»

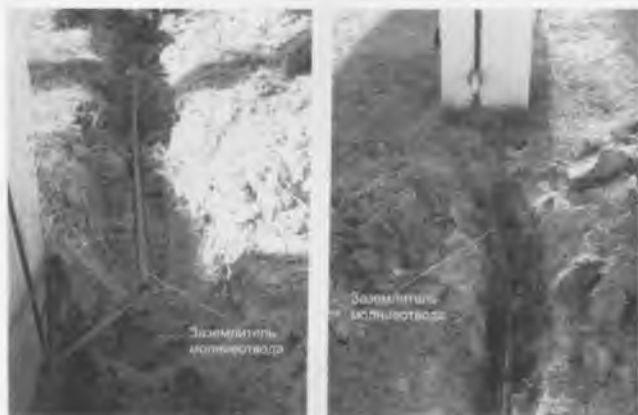
должны выполняться в виде трёх расходящихся от каждого портала лучей, на концах которых через 3–5 м должны быть установлены вертикальные заземлители. Примеры явного нарушения требований показаны на рис. 2.

- ♦ неконтролируемым путям растекания тока и, как следствие, к непредвиденным воздействиям, среди которых может быть повреждение токоотводов и заземлителей от термического или электродинамического воздействия тока;
- ♦ повышению зоны искрообразования в грунте или пробоя грунта по поверхности, что может привести к повреждению изоляции проходящих вблизи кабелей вторичных цепей;
- ♦ высокому подъёму потенциала на заземлителе молниеотвода и неравномерному распределению потенциала по объекту, что может быть причиной повреждения кабелей вторичных цепей и подключённого к ним оборудования; большим величинам токов, протекающих по экранам кабелей; повышению напряжений шага и прикосновения.

**Рис. 2.** Примеры неправильного исполнения заземлителей молниеотводов (заземлители молниеотводов не соответствуют требованиям по конфигурации и глубине прокладки)

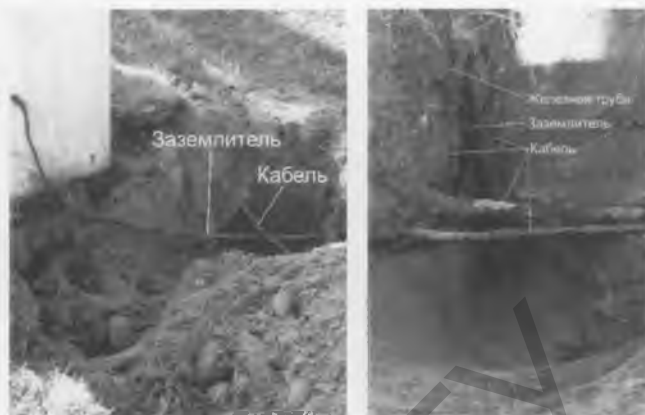
Согласно требованиям [6] кабели вторичных цепей должны прокладываться вне искровой зоны заземлителей молниеотводов, то есть, как правило, на расстоянии более 5 м от фундамента. Если на опору с молниеотводов заходит кабель освещения, то он должен иметь металлическую оболочку и прокладываться в металлической трубе. В месте ввода кабеля в кабельное сооружение металлическая оболочка кабелей, броня и труба должны быть соединены с заземляющим устройством ПС [4, п.6.2.8.9]. Явное противоречие этим требованиям изображено на рис. 3.

Несоблюдение допустимых расстояний между заземлителями молниеотводов и кабелями вторичных цепей может привести к повреждению изоляции кабелей либо к повреждению или сбоям подключённого к ним оборудования.

**Рис. 3.** Примеры несоблюдения допустимых расстояний от заземлителей молниеотводов до кабелей вторичных цепей (заземлители молниеотводов проложены в непосредственной близости от кабелей вторичных цепей)

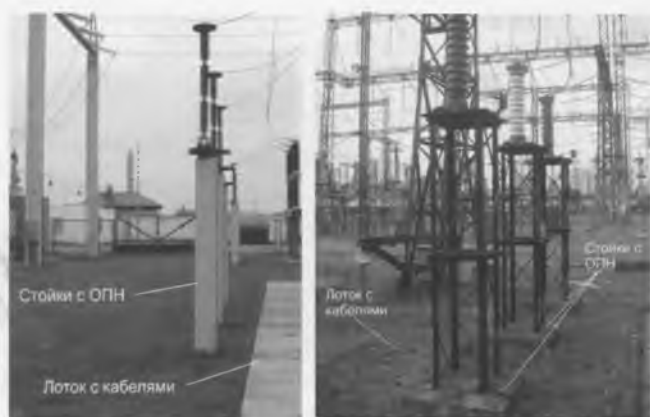
Расстояние от заземлителей ОПН и разрядников до кабелей вторичных цепей должно составлять не менее 5 м [8]. Несоблюдение этого требования, как, например, изображено на рис. 4, может привести к повреждению изоляции кабелей либо к повреждениям или сбоям подключённого к ним оборудования.

**Рис. 4.** Примеры несоблюдения допустимых расстояний от заземлителей ОПН и разрядников до кабелей вторичных цепей (устройства для ограничения перенапряжений и кабельные лотки расположены в непосредственной близости)

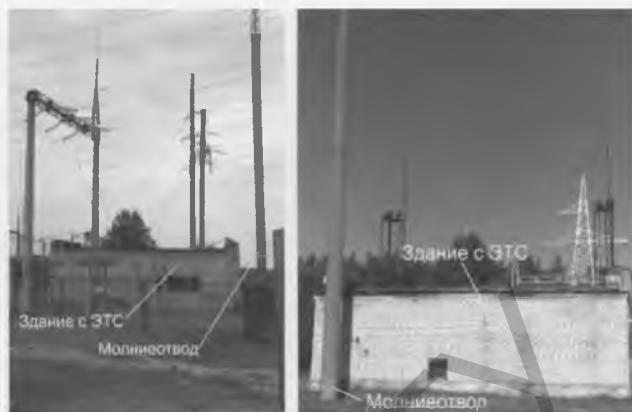
то минимально допустимое расстояние от молниеотвода до помещения с ЭТС становится равным 5,3 м.

Молниеотводы на рис. 5 расположены вплотную к зданиям с ЭТС, что может привести к их повреждениям либо сбоям в работе.

**Рис. 5.** Примеры несоблюдения допустимых расстояний от молниеотводов до мест установки ЭТС (молниеотвод установлен непосредственно у здания с ЭТС)

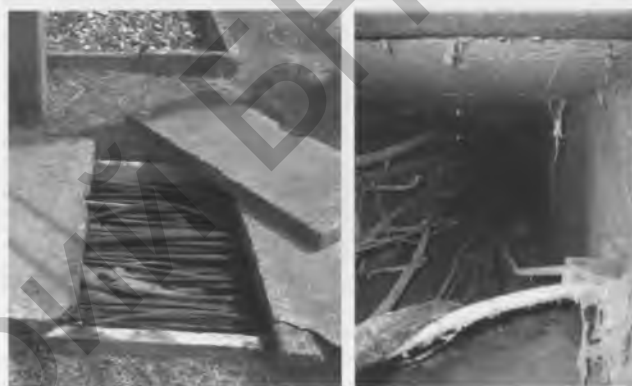
Для исключения взаимных влияний силовые и контрольные кабели должны быть проложены на некотором расстоянии друг от друга. В соответствии с [7, стр.10] минимальное расстояние между силовыми кабелями 0,4 кВ и контрольными кабелями должно составлять 0,25 м. При прокладке кабелей в кабельном тоннеле на полках силовые и контрольные кабели следует располагать на различных уровнях.

На рис. 6 показано несоблюдение указанных требований. Совместная прокладка силовых и контрольных кабелей может привести к высокому уровню помех в контрольных кабелях и, как следствие, к сбоям в работе подключённого к ним оборудования.

**Рис. 6.** Пример совместной прокладки силовых и контрольных кабелей (все кабели в кабельном лотке и канале расположены совместно без разделения на отдельные пучки)

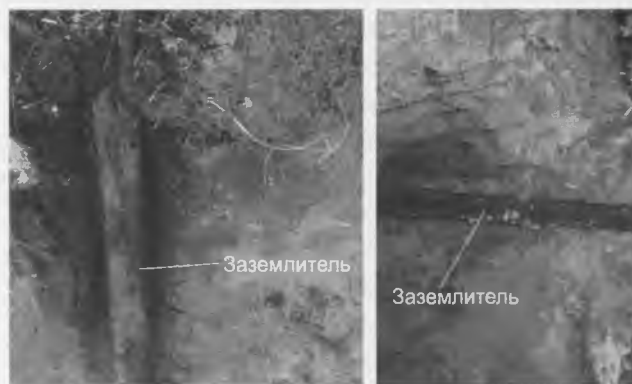
Стальные элементы, находящиеся в земле, подвергаются коррозии, под действием которой они разрушаются. Коррозия приводит к уменьшению эффективного радиуса заземлителя, что может стать причиной его механического либо термического повреждения. Интенсивность процесса зависит от коррозионной активности грунта, которую можно определить по его удельному сопротивлению (чем оно больше, тем меньше коррозионная активность грунта [5]). Согласно требованиям [5] заземлитель должен быть заменён, если разрушено более 50 % его сечения.

Отметим, что в своей практике мы не встречали заземлителей, разрушенных до такой степени, однако признаки коррозии у эксплуатируемых заземлителей присутствуют практически всегда (рис. 7).

**Рис. 7.** Пример коррозионного износа заземлителей (заземлители с элементами коррозии)

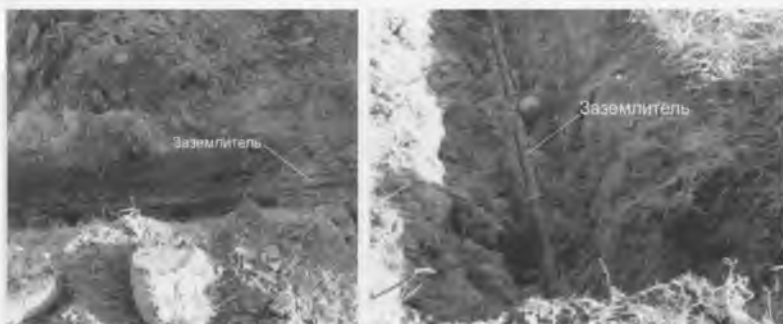
Исходя из требований [1] для эффективной работы заземлителей глубина их прокладки должна составлять 0,5–0,7 м. При меньшем заглублении ток с заземлителей будет растекаться в малом массиве земли, что снизит эффективность их работы. Если заземлители проложены слишком глубоко — может происходить неравномерное распределение потенциала по объекту, что приведёт к увеличению напряжений шага и прикосновения. Пример прокладки заземлителей на малой глубине приведён на рис. 8.

Рис. 8. Примеры прокладки заземлителей на малой глубине (заземлители проложены на глубине не более 0,2 м)

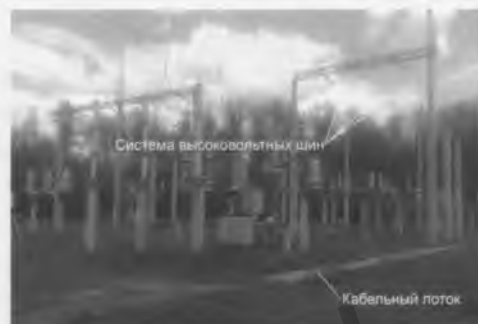
Оптимальное взаимное расположение высоковольтных шин и трасс кабелей вторичных цепей — перпендикулярно друг другу. Прокладка кабелей вторичных цепей на большом расстоянии вдоль высоковольтных шин при коммутациях аппаратами ОРУ может стать причиной высокого уровня помех во вторичных цепях. Высокому уровню помех также

Рис. 9. Прокладка кабелей вторичных цепей вдоль высоковольтных шин

может способствовать отсутствию дополнительных защитных мер: экранирование кабеля с заземлением экрана с обеих сторон, прокладка экранирующих проводников вдоль кабельных трасс и др.
