ПРИЧИНЫ ВОЗНИКНОВЕНИЯ ОПОЛЗНЕЙ

Барнюк Н.А., Бункевич С.П., Лепская М.В.

Приведены примеры проявления оползневых явлений, а также изложены основные их причины. Дана сущность противооползневых мер при застройке в зонах возможного появления оползней.

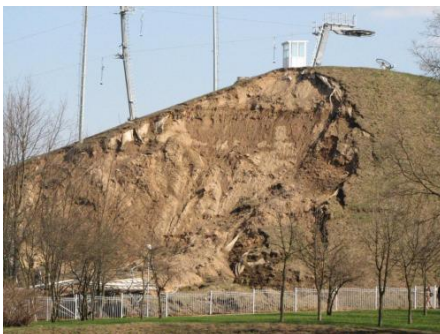
Рис. 1. Оползень на горе Лысая в г. Минске (микрорайон Курасовщина)

Большая часть поверхности земли – склоны на участках поверхности с углами наклона свыше одного градуса. Они занимают не менее 3/4 площади суши. Оползни – это смещение масс горных пород вниз по склону под действием силы тяжести (рис.1).

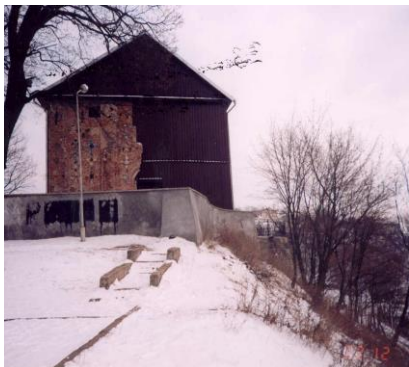
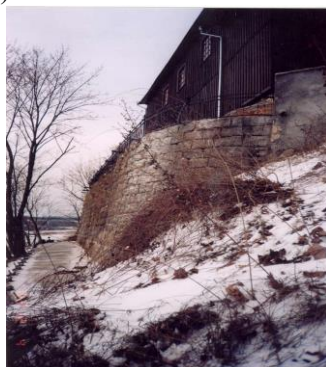
Рис. 2. Общий вид Каложской церкви (а) и укрепленной анкерами подпорной стены возле нее (б)

Каложская церковь в г. Гродно (рис.2), расположенная на крутом склоне возле р. Неман, подверглась обрушению в 17 веке.

Часть обрушенной уникальной каменной кладки затем была за-менена деревянной с ее удержанием каменной подпорной стеной, а поверхность откоса вымощена булыжниками. Однако к концу ми-нувшего столетия размыв склона с углублением оврагов по контуру площадки и смещением верхних слоев грунта потребовали заанке-ренных оползнеудерживающих конструкций на склоне и свайных фундаментов под восстанавливаемые стены и колонны [3].

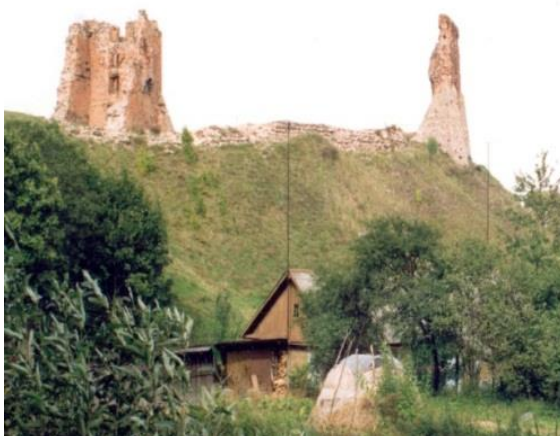
Рис. 3. Общий вид останков Костельной башни на крутом склоне холма

Останки Костельной башни в г. Новогрудок (рис.3) на крутом склоне могли обрушиться при высачивании подземной воды.

Для исключения их обрушения были разработаны и выполнены меры по консервации выветрелой кирпичной кладки в надземной части с уполоаживанием откоса и его армированием сетками, а также по упрочнению грунтов под бутовыми фундаментами при помощи наклонных буроинъекционных свай [3].
