## Секция «Геотехника и экология в строительстве»

### ДЕФОРМАЦИИ ГРУНТА В ОСНОВАНИИ АРМИРОВАННОГО ВЕРТИКАЛЬНЫМИ СВЯЯМИ ФУНДАМЕНТА ОТ ДЕЙСТВИЯ ВЕРТИКАЛЬНОЙ НАГРУЗКИ

**Адеджумо Т.В. (аспирант)**

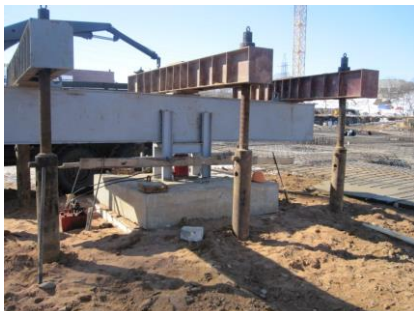
**Рис. 1. Опытный фундамент и упорная конструкция**

Нагрузка на фундамент прикладывалась с помощью гидравлического домкрата с максимальным усилием 2000 кН. В качестве упорной конструкции использовались система балок с восемью анкерными сваями. Главная испытательная металлическая балка рассчитана на сосредоточенную силу в 2000 кН. Конструкция упорной системы представлена на рис. 1. Исследования проводились на двух фундаментах. На опытных фундаментах были предусмотрены отверстия для установки грунтовых марок и пропуска измерительной проволоки к прогибомерам. Грунтовые марки устанавливались в основании фундамента на глубине 0,2 м, 0,5 м, 1,0 м, 1,5 м на различном удалении от центра фундамента. Осадка марок замерялась с помощью прогибомеров Аистова марки БПАО с точностью измерений 0,01 мм.

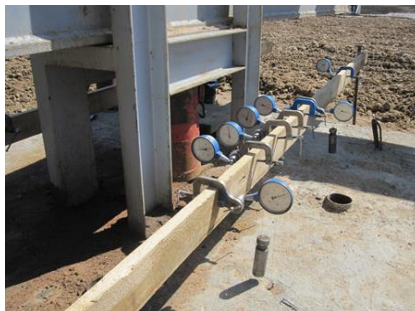
**Рис. 2. Индикаторы для измерения осадки грунтовых марок**
