## РЕКОНСТРУКЦИЯ ХРАМА НОТР-ДАМ ДЕ ПАРИ ПОСЛЕ ПОЖАРА 2019 ГОДА

Дегтярёнок Д.М., Курейчик М.А.

Белорусский национальный технический университет,  
Минск, Беларусь

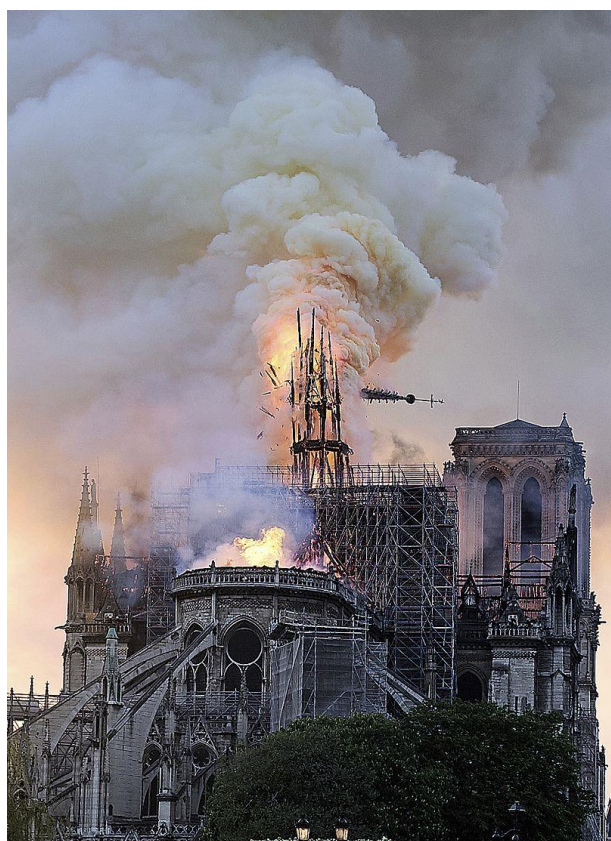
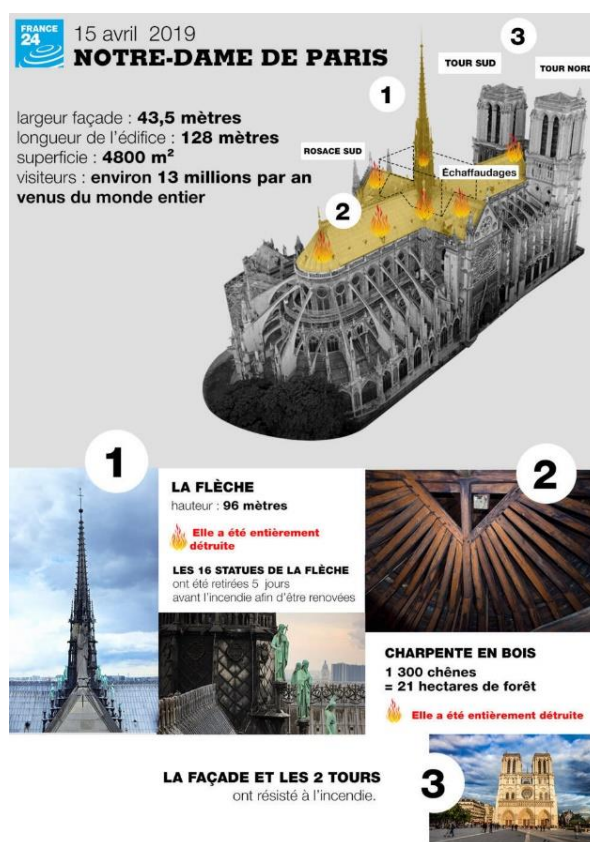
Рисунок 1: а) – пожар в соборе Парижской Богоматери (15 апреля 2019 г.), б) – Схема собора Парижской Богоматери с очагами горения и их анализом

*15 апреля 2019 г. – Пожар (Рис. 1а).*

Пожары уже давно вызывают беспокойство у руководства Нотр-Дама. Эрозия сделала многие конструкции крыши слишком уязвимыми, и сейчас ведутся работы по реконструкции главного шпиля стоимостью в несколько миллионов евро. 15 апреля, вскоре после 18:00, на чердаке вспыхнул пожар. Из-за проблем с системой пожарной сигнализации возгорание было обнаружено слишком поздно, и пожарная служба не была немедленно оповещена, что позволило огню распространиться на крышу и шпиль. Пожарные прибыли на место происшествия через десять минут после получения уведомления и начали тушить огонь изнутри – более рискованная позиция для людей, но она была сочтена необходимой, поскольку капающая сверху вода могла еще больше повредить здание.

расшифровывает Феликс Булькур, директор отдела дизайна ENS Paris-Saclay и энтузиаст архитектуры Нотр-Дам де Пари (Рис. 1 б).

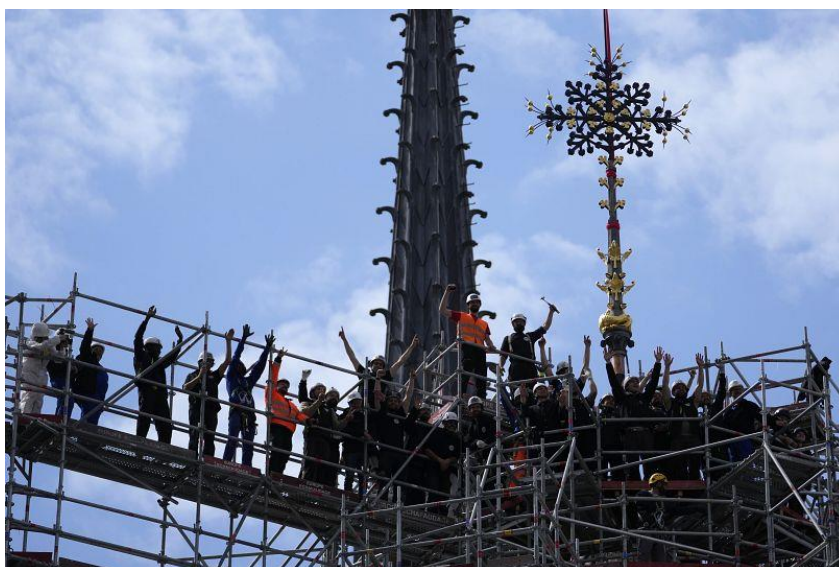
Рисунок 3. Рабочие празднуют повторную установку креста на соборе Парижской Богородицы (пятница, 24 мая 2024 года)

8 марта 2024 г. – Крыша завершена (Рис. 3). После колоссальной работы, которая потребовала вырубki 12 000 дубов, крыша была завершена. Сначала был возведен каркас хора, а затем в январе завершен его монтаж, после чего была окончательно залита крыша нефа.

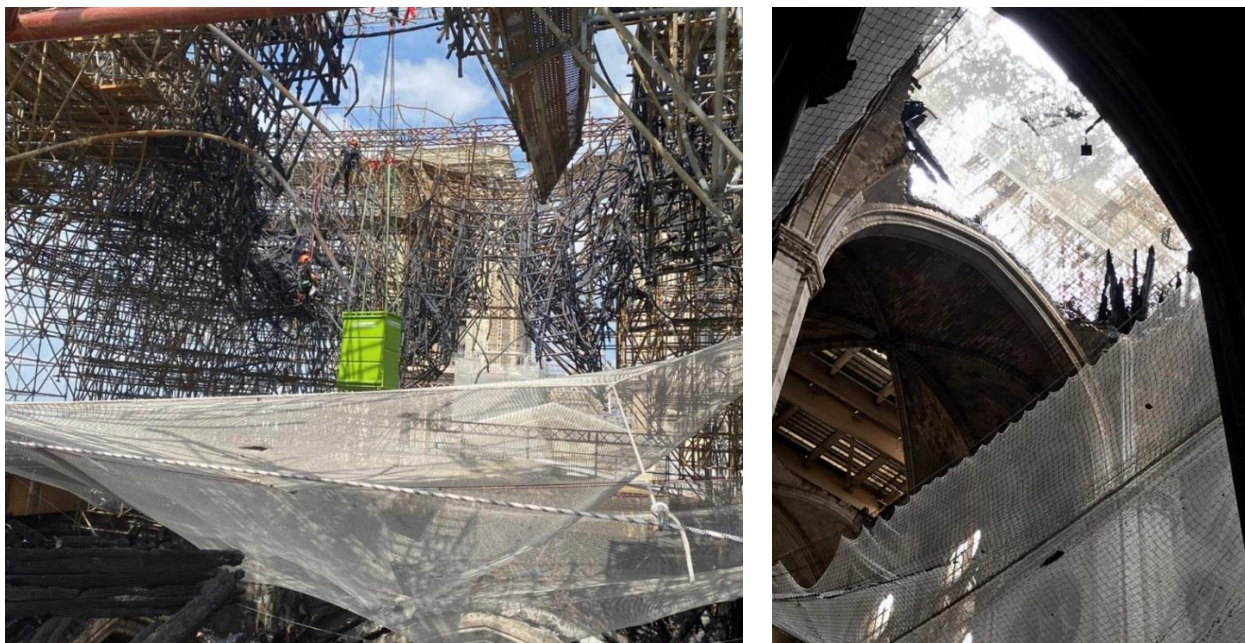
Рисунок 4: а) – связанные веревками рабочие разбирают оплавленные строительные леса; б) – пересечение нефа и трансепта в том виде, в каком оно выглядит сегодня

Сложный процесс демонтажа 250-тонных стальных строительных лесов, которые были возведены для восстановления шпиля до пожара, был приостановлен на несколько месяцев из-за карантина, связанного с коронавирусом, но возобновился в начале июня. Рядом с собором пришлось установить высокий кран, чтобы рабочие могли забраться внутрь и срезать трубы. Это делается постепенно, начиная сверху и с середины, чтобы не нарушить равновесие массивной металлической конструкции. Работы

ведутся круглосуточно и планируется завершить их к октябрю 2020 года. (Рис. 4 а).

Обломки внутри главного нефа и хора убраны, но с перекрытий могут ещё падать мелкие камни, поэтому защитные сетки оставлены на месте и будут убраны только после начала реставрации. Над хором и нефом установлена передвижная платформа (*parapluie roulant*), чтобы рабочие могли передвигаться, не наступая на перекрытия. Обломки и сгоревшие балки убраны, две трети перекрытий хора уже расчищены, и сейчас начинаются работы над нефом. Эта операция также должна быть завершена к сентябрю или октябрю.

Тщательное обследование сводов показало, что жар от пожара проник в каменную конструкцию толщиной 15 см на глубину 2 см. Хотя это не угрожает общей устойчивости сводов, они потребуют серьёзной реконструкции. На каменные поверхности придётся нанести слои армированного волокнами материала, чтобы укрепить их структуру и сохранить гибкость. В сводах также есть пять трещин, которые сначала нужно будет заделать, а внутри собора установят строительные леса, чтобы обеспечить доступ снизу. Своды трансепта, которые полностью обрушились, будут восстановлены после завершения строительства нового шпиля. Реконструкция в целом должна завершиться к 2024 году. (Рис. 4б).
