## **Оценка эксплуатационного состояния дорожных покрытий по ширине проезжей части**

Жуковский Е.М., Корончик А.В.  
Белорусский национальный технический университет  
Минск, Беларусь

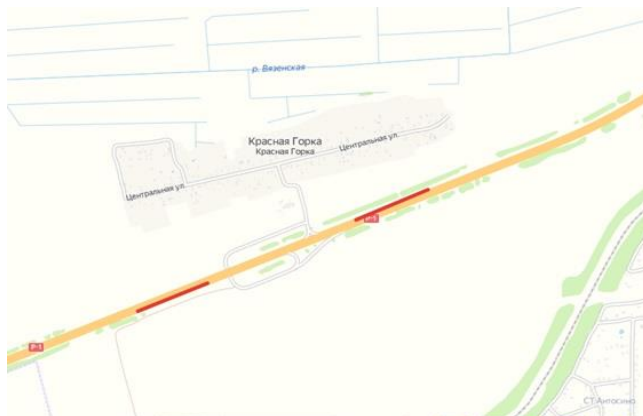
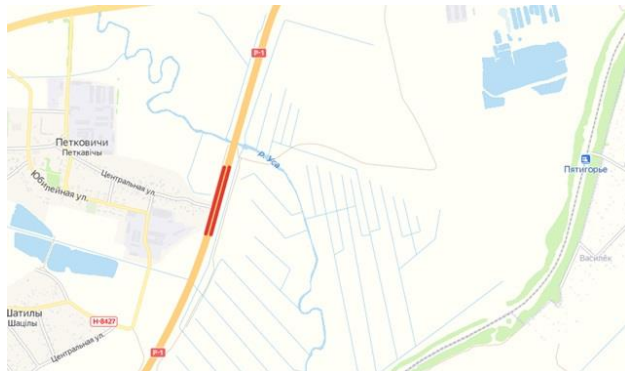
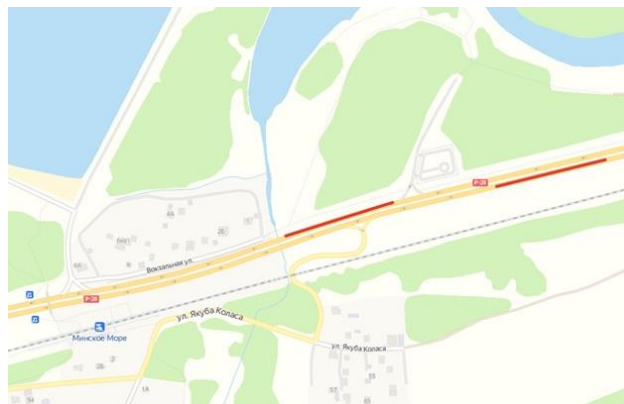
а) М-4 - Минск — Могилёв – участок 17,2 км – 17,4 км;

б) Р-1 – Минск – Дзержинск – участок 25,4 км – 25,6 км;

Рис. 1. Размещение участков для обследования  
в) Р-1 – Минск – Дзержинск – участок 33,3 км – 33,5 км;  
г) Р-23 – Минск – Микашевичи – участок 15,1 км – 15,3 км;  
д) Р-28 – Минск – Молодечно – Нарочь – участок 13,7 км – 13,9 км

Для обследования были выбраны 5 участков автомобильных дорог. Их размещение показано на рисунке 1.
