Проблемы разжижения грунтов в основаниях гидротехнических сооружений

Канд. техн. наук, доц. К. П. Моргунов¹⁾, докт. техн. наук, проф. М. А. Колосов¹⁾

Soil Liquefaction Problems in the Foundations Hydraulic Structures

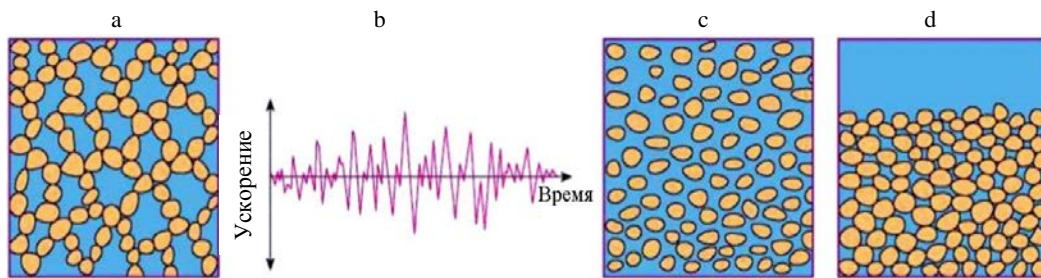
Рис. 1. Разжижение и уплотнение песчаного грунта [4]: а – рыхлый водонасыщенный грунт с крупными порами; б – динамическое воздействие на массив грунта; с – водонасыщенный грунт разжижен, связи между частицами разрушены; д – уплотненный грунт после отжатия воды и оседания частиц

Fig. 1. Liquefaction and compaction of sandy soil [4]: а – loose water-saturated soil with large pores; б – dynamic impact on the soil mass; с – water-saturated soil is liquefied, bonds between particles are broken; д – compacted soil after squeezing out water and settling particles

ется их способность переходить в разжиженное состояние [1]. Разжижением грунта принято называть переход его в текучее состояние вне зависимости от причины такого изменения и величины последующих деформаций [2–4]. При этом происходит разрушение связей между частицами в водонасыщенных дисперсных грунтах. Процесс разжижения состоит из трех стадий (рис. 1):

– разрушения исходной структуры грунта вследствие разрыва структурных связей между частицами, например при силовом воздействии на массив грунта, при этом частицы грунта покидают свое первоначальное положение;

– стадии, когда частицы грунта стремятся занять новое, более устойчивое положение в дисперсной структуре массива, однако этому противодействует поровое давление в пространстве между частицами. Таким образом, грунт оказывается в разжиженном состоянии, при котором из-за потери непосредственных контактов между частицами не происходит передачи нагрузки от собственного веса частиц или внешней нагрузки и система частиц приобретает способность растекаться;

– стадии переукладки частиц при отжатии воды, восстановления структуры и постепенного упрочения (консолидации) грунта, время которого зависит от скорости отжатия воды. При этом происходит полная или частичная потеря грунтом несущей способности, несвязный водонасыщенный грунт на время превращается в тяжелую вязкую жидкость.

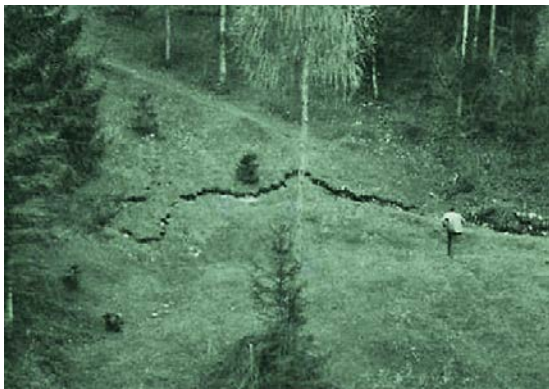
Рис. 2. Трещина в грунте на склоне горы Монте-Ток

Fig. 2. Crack in the ground on the slope of mount Monte-Tok

Инцидентом, иллюстрирующим опасность обводнения грунтов основания плотины, является катастрофа, произошедшая в 1963 г. на реке Вайонт, протекающей в итальянских Альпах к северу от Венеции. Строительство началось в 1957-м, и в течение двух лет была возведена плотина высотой 262 м и длиной по гребню 190 м. В 1960 г. началось наполнение водохранилища. Однако геология участка, занятого водохранилищем, оказалась весьма сложной. Мощные известняки, слагающие гору Монте-Ток, на склоне которой возводилась ГЭС, круто падают в направлении оси синклинали, а затем выполаживаются и обнажаются в ущелье реки Вайонт. Среди известняков часто встречаются и тонкие прослой мергелей. На склоне Монте-Ток эту массу породы удерживала сила трения с подстилающими наклонно залегающими пластами. После начала наполнения водохранилища было зафиксировано медленное оползание склона горы. В октябре 1960 г. скорость движения всего склона увеличилась, и в известняке развилась трещина (рис. 2).

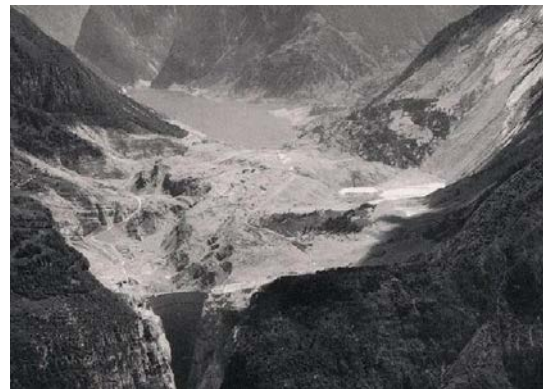
Рис. 3. Водохранилище гидроузла Вайонт, заполненное оползнем

Fig. 3. Reservoir of Wyont waterworks filled with a landslide

В ноябре 1960 г. весь склон горы Монте-Ток ежедневно перемещался в среднем на 4,3 см, это движение продолжалось в течение 10 сут. Было зафиксировано повышение уровня грунтовых вод, установлено, что перемещение заметно ускорялось, когда водохранилище оказывалось заполненным до наиболее высокой отметки. Поэтому заполнение стали проводить этапами и под постоянным контролем. К сентябрю 1963 г. общее перемещение склона Монте-Ток на различных участках составило до 4 м. В июле 1963-го отметка воды в водохранилище впервые превысила 690 м над уровнем моря и склон Монте-Ток начал двигаться быстрее. К концу сентября он уже перемещался на 3 см/сут. Поэтому уровень воды понизили до 690 м. Однако, несмотря на понижение уровня воды, склон горы все еще продолжал двигаться. Контрольные наблюдения показали, что 8 октября весь оползающий участок уже двигался как единая масса, на следующее утро скорость движения достигла 20 см/сут. В этот же день прошел сильный дождь. 9 октября 1963 г. весь склон Монте-Ток устремился вниз в виде огромного оползня. Около 350 млн м³ породы, перемещаясь со скоростью 110 км/ч, обрушилось в водохранилище, частично перенеслось через него и взметнулось на 120 м вверх по противоположному берегу. Волна, перехлестнув через плотину, промчалась по ущелью Вайонт стеной высотой более 150 м. Погибли 2117 чел. Сама плотина, как это ни удивительно, практически не пострадала, волна снесла лишь верхний метр ее кромки (рис. 3).

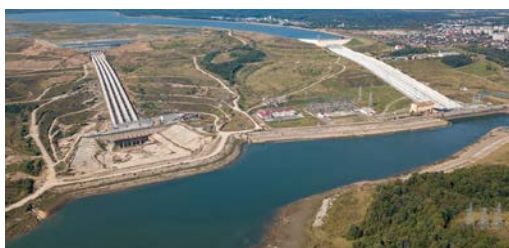
Рис. 4. Загорская ГАЭС: справа – ГАЭС-1; слева – ГАЭС-2
Fig. 4. Zagorskaya PSP: on the right – PSP-1; on the left – PSP-2

Непроектная осадка здания строящейся Загорской ГАЭС-2. Загорская гидроаккумулирующая станция (ГАЭС) расположена на реке Кунья в Сергиево-Посадском районе Московской области. Строительство второй очереди (Загорской ГАЭС-2) было начато в 2007 г. В марте 2013-го после разбора временной перемычки нижний бьеф Загорской ГАЭС-2 был заполнен водой, а здание станции поставлено под напор. К сентябрю 2013 г. строительная готовность станции превышала 90 %, ввод в эксплуатацию первых двух гидроагрегатов Загорской ГАЭС-2 был намечен на четвертый квартал 2013-го (рис. 4).

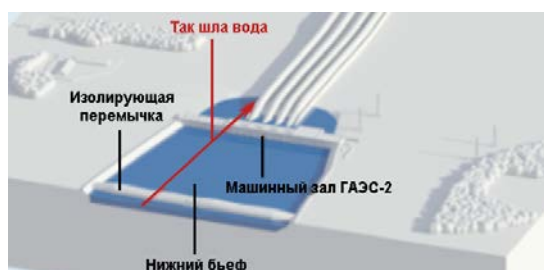
17 сентября 2013 г. в 22 ч 57 мин было обнаружено поступление воды в машинный зал строящейся Загорской ГАЭС-2. В течение короткого промежутка времени вода заполнила машинный зал станции и пристанционную площадку. В результате осмотра места происшествия и произведенных измерений было установлено, что правая часть здания ГАЭС (вместе с одним из блоков подпорной стенки) просела на 1,17 м, а левая поднялась на 0,22 м, т. е. произошел «перекос» здания на правую сторону (рис. 5). Затопление здания происходило через нарушенные деформационные швы и входные отверстия недостроенных водоводов.

и откачки воды начались исследования причин аварии, в том числе путем бурения скважин в районе правой части здания ГАЭС и непосредственно под самим зданием. Были обнаружены сквозные (от нижнего бьефа к верхнему) размывы грунта максимальной глубиной до 10 м. Грунты основания здания ГАЭС-2 представлены мелкозернистыми песками. Вследствие неэффективной работы противодиффузионной и дренажной систем станции в районе примыкания здания ГАЭС к подпорной стенке происходило насыщение грунтов основания водой, фильтрующейся из нижнего бьефа. 17 сентября произошло выпирание грунта в верхнем бьефе и туда прорвался разжиженный грунт из-под основания здания. Далее сформировался сквозной канал под зданием ГАЭС, через который вода поступала из нижнего бьефа в верхний.

Происходили дальнейшее вымывание грунта и расширение полости под зданием ГАЭС, что и вызвало его осадку. Процесс развивался весьма быстро и завершился после уравнивания отметок воды в верхнем и нижнем бьефах. Таким образом, авария оказалась вызванной неэффективной работой противодиффузионных устройств (что явилось следствием несовершенства их проекта), недостаточной изученностью свойств грунтов основания и неучетом возможности разжижения грунтов. Все это не позволило своевременно распознать угрозу негативного развития ситуации.

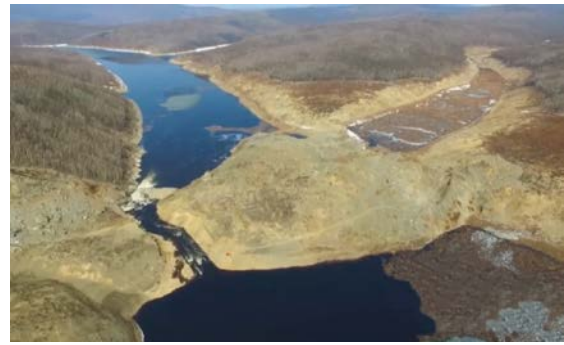
Рис. 7. Тело оползня на реке Буреи и искусственный проран в нем: слева – склон, с которого сошел оползень

Fig. 7. Body of a landslide on the Bureya river and an artificial hole in it: on the left – the slope from which the landslide came down

Для обеспечения нормальной работы Бурейской ГЭС, расположенной ниже по течению, в середине февраля 2019 г. специалисты Министерства обороны Российской Федерации организовали и успешно провели взрывные работы по частичному разрушению возникшей в результате оползня дамбы и восстановлению свободного перетока воды из верхней части водохранилища в нижнюю (рис. 7).

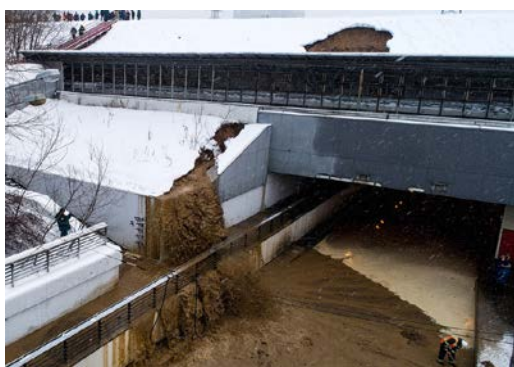
Рис. 8. Поступление воды из канала имени Москвы на Волоколамское шоссе

Fig. 8. Water inflow from the Moscow Canal to Volokolamskoe Highway

Однако представляется, что основная причина аварии – разжижение песчаных грунтов в пазухе сооружений транспортного туннеля. Ограждающая канал дамба состоит из противофильтрационного суглинистого экрана и упорной песчаной призмы, дренаж для фильтрующейся воды отсутствует. Вода, поступающая в песчаную призму из канала через контактный шов между покрытием туннеля и экраном, заполнила весь ее объем. Полному водонасыщению призмы способствовало отсутствие контурного дренажа между плитой покрытия туннеля и песчаной насыпью, т. е. качественного дренирования (отвода воды) из дамбы организовано не было. Зимой откос дамбы с растительным грунтом и травой замерз, отток воды из призмы и ее испарение совсем прекратились. При превышении пороговых значений сил сцепления грунт «поплыл» (рис. 8).
