ВОЗМОЖНОСТИ ПОВЫШЕНИЯ РАБОТОСПОСОБНОСТИ БАШЕННЫХ КРАНОВ С НИЖНИМ РАСПОЛОЖЕНИЕМ ОПУ

*К.т.н. Наталевич А.Н., к.т.н. Нестеренко Н.Л.,
к.т.н. Горбащ В.Г., к.т.н. Делендик М.Н.*

В 2010 г. строительными организациями г. Гомеля были отмечены неоднократные случаи преждевременного выхода из строя нижних секций башни башенных кранов, изготавливаемых РПУП «Могилевский завод «СТРОММАШИНА».

В частности, башенный кран КБМ-401П зав. № 102, рег. № 8624 (владелец ОАО «СМТ № 27» УМ-238), введенный в эксплуатацию 18.05.2009, был остановлен 21.09.2010 для демонтажа и изъятия вышедших из строя четырех нижних секций башни. Характерной особенностью крана является нижнее расположение ОПУ, что обуславливает массу поворотной части 100 т, т. е. 85 % от массы крана.

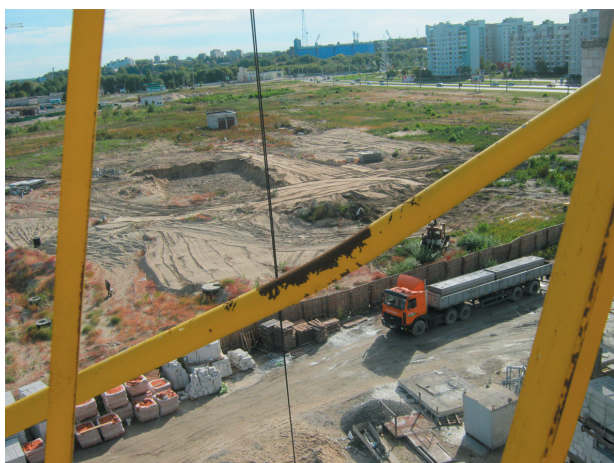
Рис.1. Вид погнутого раскоса

Вышедшие из строя четыре нижние секции № 740, 748, 764, 779 имели один–два поврежденных раскоса, (труба 60×4 сталь 20В), причем установлено два вида повреждений: наличие усталостных трещин в околосшовной зоне и погнутости (изгибы), расположенные примерно посередине раскоса (рис. 1, 2). Погнутость раскосов различна при стрелке от 40 до 65 мм (рис. 1).

Один из вышедших из строя раскосов секции № 748 имеет не один, а два изгиба, причем, если один изгиб расположен в вертикальной плоскости секции, то второй (ближе к концу раскоса) расположен в плоскости, перпендикулярной к вертикальной. Это свидетельствует о сжатии раскосов значительным усилием, когда раскос теряет устойчивость сначала в одной плоскости, а затем во второй.

- использования для раскосов пластичной стали с соотношением $\sigma_T / \sigma_B \leq 0,6$;
- перехода на жесткое крепление раскосов с поясами с разделкой раскосов под пояса и последующей приваркой;
- настройки регистратора ОНК-160Б, изготавливаемого в РФ, на соответствующее ограничение скорости поворота башни;
- повышения качества исполнения сварных швов.

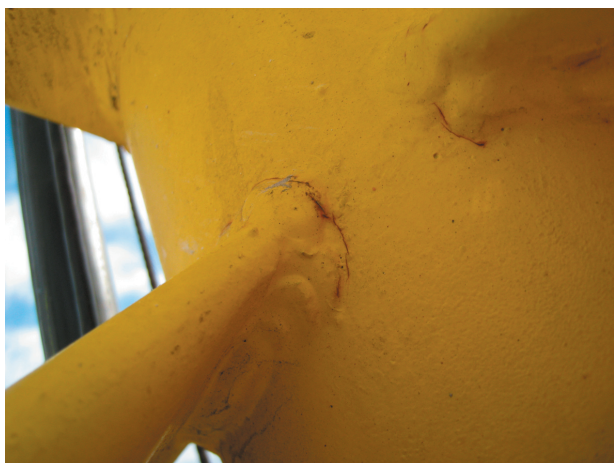
Рис.2. Зарождение усталостных трещин

На 4 указанных секциях имеются 5 раскосов с трещинами на концах, находящимися в начальной стадии развития, но без изгиба. В то же время не обнаружено раскосов, которые имели бы изгиб, но не имели трещин в местах соединения с поясом. Это показывает, что первичным признаком разрушения является зарождение и развитие трещины (рис. 2, 3). Изгиб раскосов происходит после достаточной степени развития одной или двух трещин.

Установлено, что возникновение усталостных трещин в околошовной зоне раскосов при имеющей место незначительной наработке крана, в первую очередь обусловлено тем, что в качестве материала раскосов использована сталь, значение предела текучести σ_T которой выше на 37 % предусмотренных ГОСТ 8731-87, ГОСТ 1050-88 и на 27 % выше указанных изготовителем в паспорте крана.

Указанное превышение предела текучести выбранного материала для раскосов, уменьшая пластичность, снижает сопротивление усталости, тем самым ускоряя процесс возникновения трещин.

Вторым фактором, инициирующим появление усталостных трещин при выбранной стали для раскосов, является сплющивание концов раскосов, привариваемых к поясам, следствием которого являются следующие обстоятельства:

- ослабление жесткости раскосов в вертикальной плоскости ввиду уменьшения момента инерции сечения в местах сплющивания;
- концентрация напряжений в околошовной зоне из-за сплющивания (малый угол подхода сплюснутых концов раскосов к поясам усложняет наложение сварных швов, приводя к неравномерности катетов швов и повышает вероятность непроваров). Это является также причиной появления эксцентриситета при действии продольного усилия в раскосе и изгибающего момента в сварном соединении, увеличивающего рабочее напряжение до 10 % сверх допускаемых.

Последнее начинается с момента возникновения трещин (рис. 2) в местах расположения концентраторов напряжений и сопровождается ростом трещины вплоть до отделения раскосов от поясов (рис. 4).

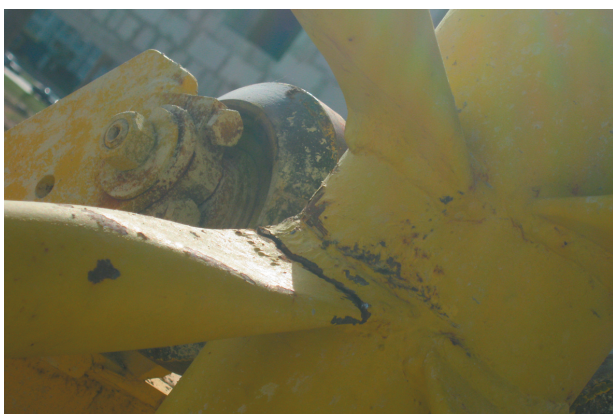
Рис.3. Развитие усталостной трещины, предшествующее разрушению сварного соединения

Характеризуя процесс разрушения раскосов заметим, что одновременно с возрастающей деформацией изгиба раскосов от циклического действия продольных сил, сжимающих и растягивающих раскосы при каждом повороте крана, происходит усталостное разрушение металла в зоне примыкания раскосов к поясам.

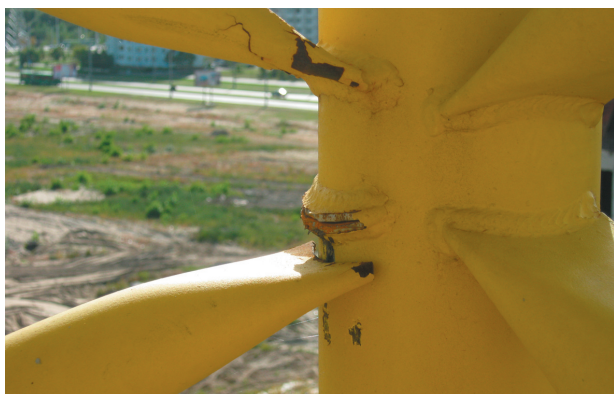
Рис. 4. Разрушение сварного соединения

3) в результате возникновения и роста трещины имеет место снижение жесткости сварного соединения и при действии значительных по величине сжимающих сил от действия инерционного момента происходит постепенная потеря устойчивости раскосов;

4) по мере развития усталостных трещин и снижения жесткости соединения происходит отрыв раскосов от поясов и их изгиб до величины стрелки 65 мм.
