## О МОНИТОРИНГЕ СОСТОЯНИЯ НЕСУЩИХ КОНСТРУКЦИЙ МОСТОВЫХ СООРУЖЕНИЙ

Л.В. Гулицкая, О.С. Шиманская

В статье рассмотрены примеры периодического мониторинга состояния мостовых сооружений г. Минска, которые проведены сотрудниками НИЛ МИС БНТУ. Мониторинг состояния несущих конструкций мостовых сооружений проводился по результатам обследования мостового сооружения для контроля состояния конструкций с целью обеспечения безопасной эксплуатации сооружения в целом. Основные работы, которые были проведены в рамках мониторинга городских мостов и путепроводов г. Минска, - это геодезические измерения для контроля возможного развития прогибов балок пролетных строений и наблюдение за степенью активности выявленных трещин по бетону элементов пролетных строений и опор. Приведены результаты мониторинга и разработанные рекомендации по полученным результатам проведенных работ в рамках мониторинга несущих конструкций мостовых сооружений.

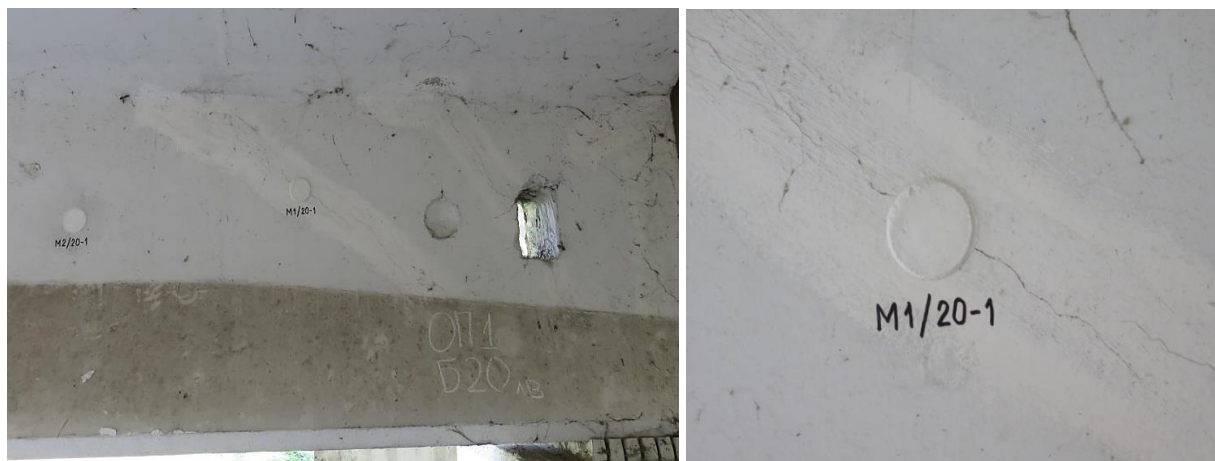
Для наблюдения за трещинами по бетону балок пролетных строений 15.06.2020 были установлены гипсовые маяки на контрольные трещины в приопорной зоне балок Б-1, Б-2, Б-19, Б-20 пролетных строений №1, 2, 3. Всего было установлено 24 маяка (рис. 1, 2). В результате наблюдения за степенью активности трещин в приопорных зонах балок по маякам (контрольные осмотры проводились 2 раза в год – в летний и зимний периоды) факты раскрытия трещин в маяках не выявлены, что свидетельствует о стабилизации наблюдаемых трещин по бетону балок пролетных строений (в период мониторинга 2019-2021 гг.).

Рис. 1. Маяки, установленные на трещины в приопорной зоне балки Б-20 пролета №1.

С учетом полученных в ходе мониторинга результатов эксплуатирующей организации даны рекомендации далее проводить регулярный мониторинг состояния крайних балок (под тротуарами) пролетных строений №1÷№3, включающий съемку высотного положения низа балок Б-1 и Б-20 (по закрепленным точкам) с определением прогибов балок в середине пролетов и наблюдение за степенью активности трещин по бетону в приопорных зонах балок по установленным маякам. Определение прогибов и наблюдение за трещинами рекомендуется проводить не реже 2 раз в год с записью результатов в книгу искусственного сооружения. В случае возрастания прогибов и обнаружения факта раскрытия трещин в маяках рекомендуется обратиться в

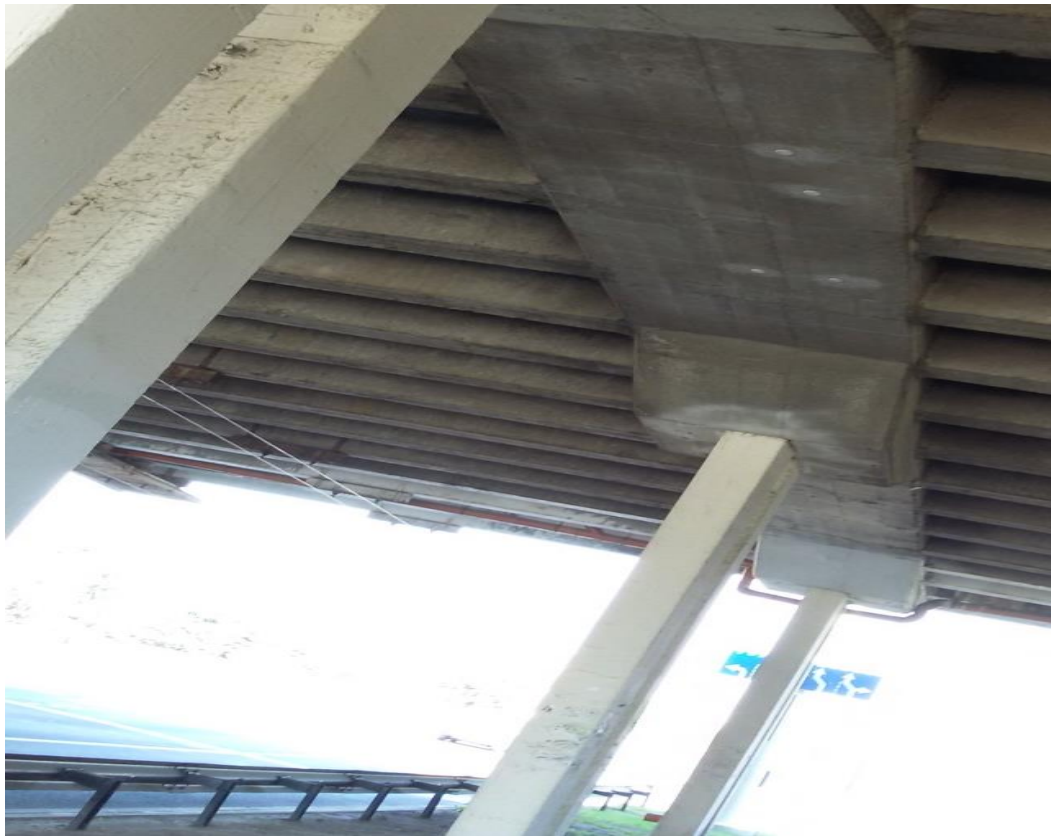
Для наблюдения за трещинами по бетону ригелей промежуточных опор №2, №3, №4 - 18.06.2020 были установлены гипсовые маяки на контрольные трещины по бетону ригелей промежуточных опор №2, №3, №4. Всего было установлено 12 маяков (рис. 3, 4).

В результате наблюдения за степенью активности трещин по бетону ригелей промежуточных опор №2, №3, №4 по установленным маякам (контрольные осмотры проводились 2 раза в год – в летний и зимний периоды) факты раскрытия трещин в маяках не выявлены, что свидетельствует о стабилизации наблюдаемых трещин по бетону ригелей опор за период мониторинга (2020-2021 гг.).

Рис. 3. Маяки, установленные на трещины по бетону ригеля опоры №4.

С учетом полученных в ходе мониторинга результатов эксплуатирующей организации даны рекомендации далее проводить регулярный мониторинг состояния элементов опор путепровода, выполняя наблюдение за степенью активности трещин по бетону ригелей промежуточных опор. В случае обнаружения факта раскрытия трещин в маяках рекомендуется обратиться в специализированную организацию для выработки режима дальнейшей эксплуатации сооружения.

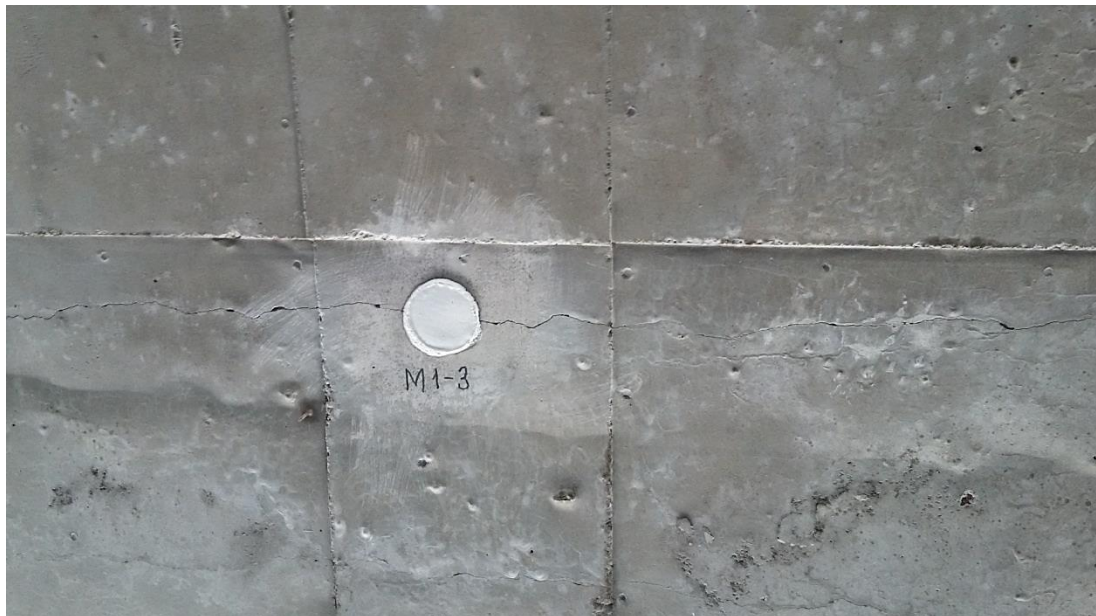
Рис. 4. Маяк, установленный на трещину по бетону ригеля опоры №3.
