УДК 621.983.073.048.7:621.373.826

Г.Я. БЕЛЯЕВ, С.С. ДРОЗДОВ,
В.Н. КОВАЛЕВСКИЙ, Э.А. КОЛЧАНОВ,
М.А. МИШКИНА, В.Г. ОРЛОВ

ПРИМЕНЕНИЕ ЛАЗЕРНОГО ИЗЛУЧЕНИЯ ДЛЯ ПРЕДВАРИТЕЛЬНОЙ ОБРАБОТКИ ШТАМПОВОЙ ОСНАСТКИ ПРИ ЭЛЕКТРОИСКРОВОМ ЛЕГИРОВАНИИ

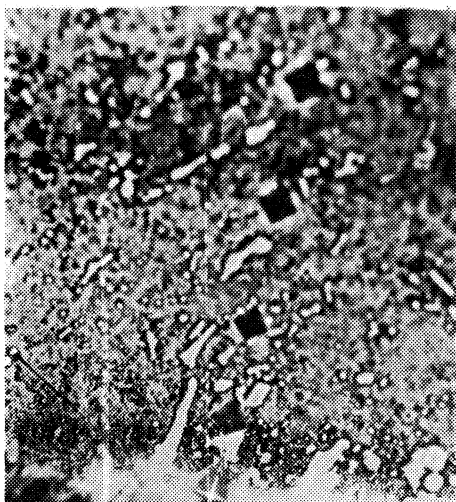
Рис. 2. Микроструктура стали X12M после лазерной обработки

При лазерном упрочнении формируется зона термического влияния из двух слоев (рис. 2). Приповерхностный слой представляет собой слаботравящуюся "белую фазу", состоящую из мелкоигольчатого мартенсита и дисперсных карбидов [3], второй слой — зону отпуска, состоящую в основном из верхнего бейнита.

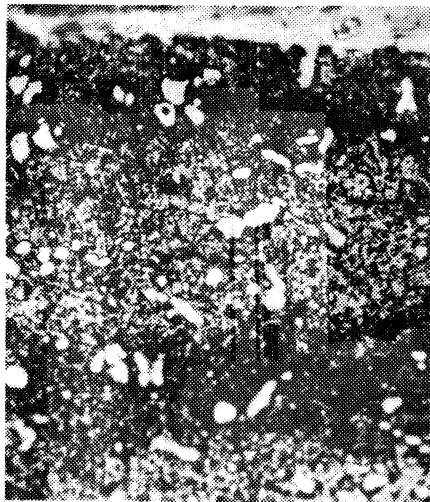
Рис. 3. Микроструктура стали X12M после ступенчатого упрочнения (лазерная обработка + электроискровое легирование)

Воздействие электроискрового разряда на поверхность инструмента (второй этап упрочнения) сопровождается изменением структуры "белой фазы", связанным с процессами диффузии, включая и диффузию материала анода. Вторичное воздействие тепловых полей формирует в приповерхностном слое четыре зоны термического влияния с последовательным переходом от структуры "белой фазы" до мартенсита отпуска основного металла (рис. 3).
