## СТРОИТЕЛЬСТВО МОСТА ЧЕРЕЗ ПРИПЯТЬ

*Чаган Станислав Андреевич, студент 2-го курса  
кафедры «Мосты и тоннели»*

*Белорусский национальный технический университет, г. Минск  
(Научный руководитель – Ходяков В.А., старший преподаватель)*

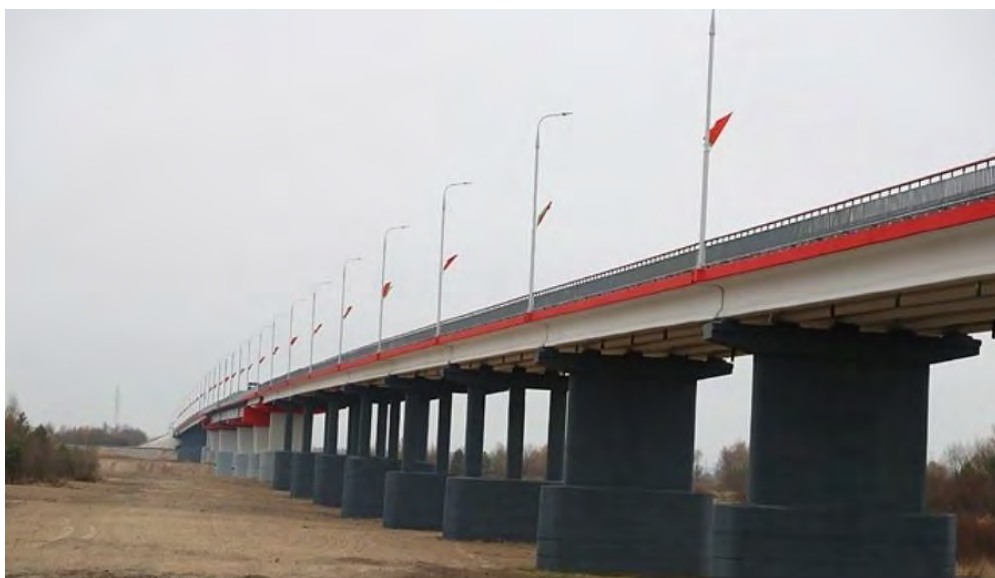
Рисунок 2 – Общий вид нового моста

Мост не стали строить заново целиком, так как в ходе обследования стало известно, что на береговых опорах железобетонные балки находятся в пригодном состоянии. Остальную часть сделали из металлоконструкций по новым технологиям. Металлоконструкции имеют значительно меньший вес, чем железобетон. Если раньше мост весил 4,5 тысячи тонн, то теперь всего 1 тысячу. Это является большим плюсом, так как нагрузка от собственного веса конструкции сократилась почти в 4,5 раза. По словам строителей данный мост будет служить как минимум 100 лет. Металлоконструкции привезли из Воронежа отдельными секциями и собирали их на месте. Сборка производилась по достаточно интересной технологии: металлические пролеты собирались на высоте в полметра выше уровня будущего моста. Их удерживали временные опоры. После окончательной сборки данную металлоконструкцию опускали уже на постоянные опоры. Строили данный мост очень аккуратно: проверяли качество каждого шва. Рабочие работали по 12 часов. И уже к 7 ноября 2018 года мост был полностью готов и открыт. (Рис. 2,3)

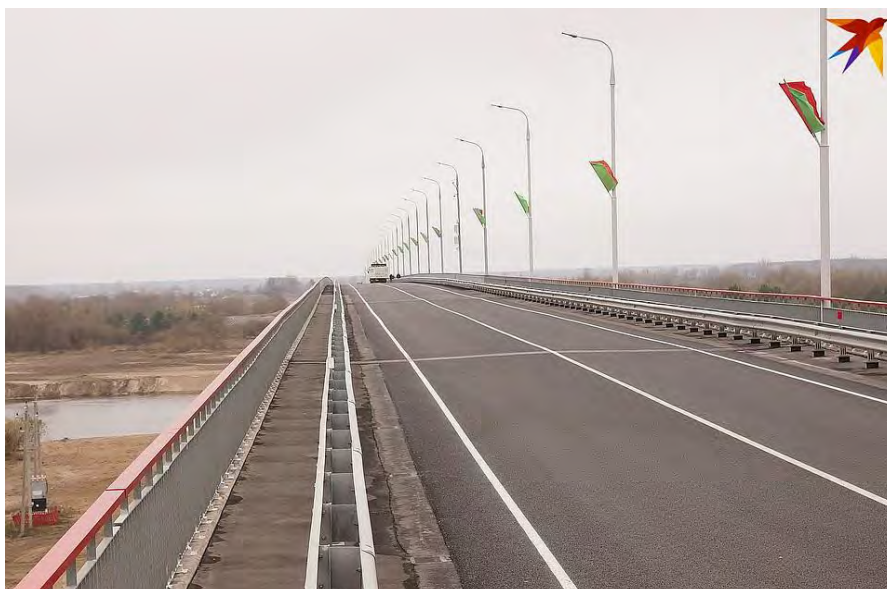
Рисунок 3 – Общий вид мостового полотна нового моста
