МИКРОСТРУКТУРНЫЕ ИССЛЕДОВАНИЯ ПИТТИНГА  
НА ПОВЕРХНОСТЯХ ЗУБЬЕВ ФРЕЗЕРОВАННЫХ  
НОРМАЛИЗОВАННЫХ ЗУБЧАТЫХ КОЛЕС

С.М.Башеев, Л.В.Первицкий

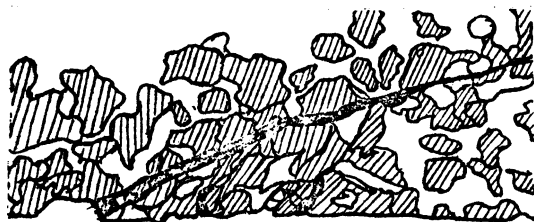
Рис. I.  
Микротрещина.

На рис. I (увеличение в  $450^{\times}$ ) показана магистральная микротрещина. Острие микротрещины направлено в сторону головки зуба, форма трещины - клиновидная. С правой стороны устья трещины произошло микровыкрашивание, с левой стороны на рабочей поверхности зародились две микротрещины, сливающиеся с магистральной. Ширина магистральной трещины колеблется от 0,005 до 0,0025 мм, длина - 0,325 мм, максимальная глубина залегания под поверхность - 0,1 мм. При увеличении  $1350^{\times}$  (рис. 2) видно строение микротрещины, показанной на рис. I. Основная или магистральная микротрещина образована двумя контурными микротрещинами, между которыми замкнуты зерна феррита и перлита. Контурные микротрещины также состоят из мельчайших слоёв и, по-видимому, могут быть отнесены к категории "грубых" полос скольжения, развивающихся при пластическом дефор-

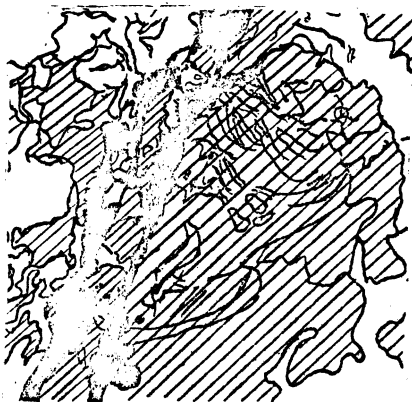
Рис. 2.

Строение микротрещины.

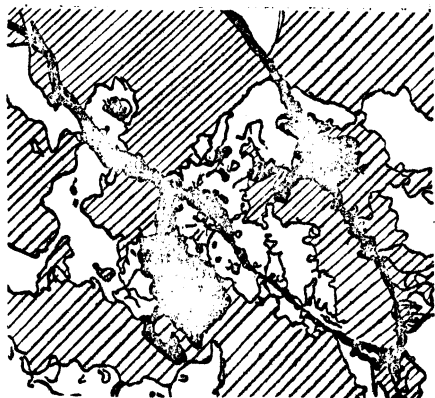
Рис. 4.

Контурные микротрещины.

На рис. 3 и 4 при увеличении  $120\times$  и  $1350\times$  показана микротрещина с размерами: ширина - 0,06 мм, длина - 0,275 мм, максимальная глубина залегания - 0,15 мм. Как и в ранее рассмотренном случае, магистральная микротрещина образована двумя сливающимися контурными микротрещинами. Металл между контурными микротрещинами в устье выкрошился. Микротрещины проходят как по границам зерен, так и через зерна. В зерне феррита сетка дислокаций образует контурную микротрещину, имеются точечные дефекты.
