ТЕРМОГРАФИЯ ПРИМЕНЕНИЕ К ОЦЕНКЕ СОСТОЯНИЯ ДЕФОРМАЦИОННЫХ ШВОВ. ЭКСПРЕСС-ДИАГНОСТИКА

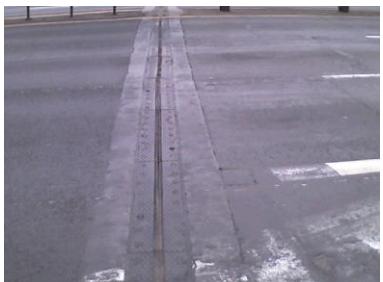
Рис. 4. Деформационный шов с плитными резинометаллическими элементами.
Возраст шва 1 год.

Выполнена съёмка шва того же вида в составе другого мостового сооружения на МКАД (Рис. 4). Видны участки повышенного изучения на компенсаторе деформационного шва по полосам движения.

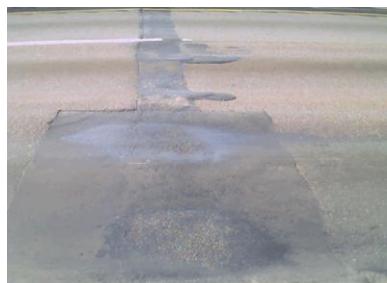
Рис. 5. Деформационный шов со щебеноочно-мастичной вставкой.
Возраст шва более 10 лет

Выполнена съёмка сильно изношенного шва со щебеноочно-мастичной вставкой в составе мостового сооружения на МКАД (Рис. 5). Повышенная интенсивность излучения в зоне «наплывов» заполнения шва указывает на работу, в том числе, второго из вышеописанных принципов, положенных в основу термографии деформационных швов.
