## Техническое диагностирование и анализ состояния металла стальных подземных газопроводов

## Technical Diagnostics and Analysis of the Metal Condition of Steel Underground Gas Lines

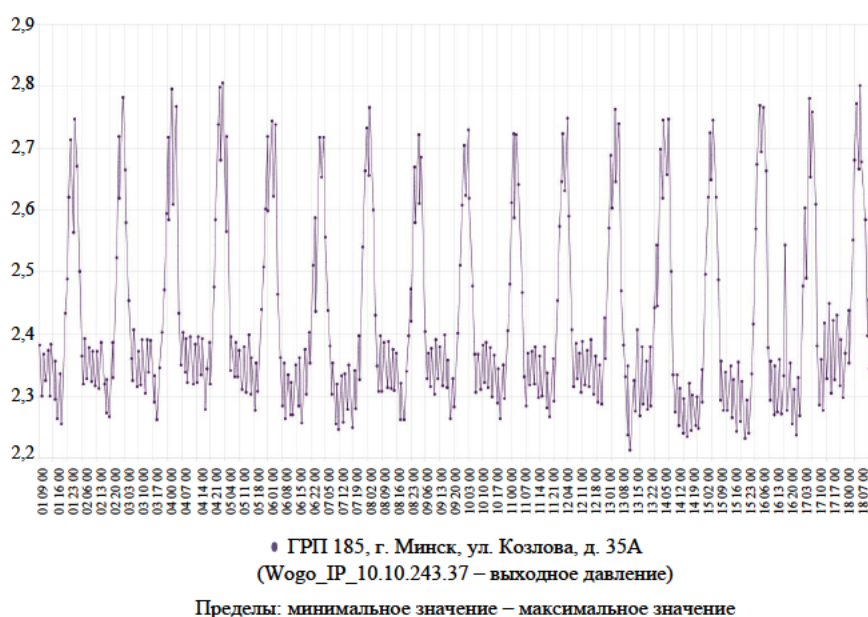
Рис. 1. Пример суточного тренда изменения давления газа в газопроводе низкого давления (данные с газораспределительного пункта 185 ГП «Мингаз»)

плуатации превышение максимального рабочего давления на величину более 10 % от рабочего не допускается. Наличие пульсаций давления увеличивает вероятность аварий и инцидентов. В настоящее время для контроля за режимами эксплуатации объектов газораспределительной системы используется интеллектуальная система управления газоснабжением (ИСУГ) [7], которая позволяет осуществлять мониторинг давления транспортируемой среды посредством средств телеметрии (рис. 1–3) в режиме реального времени. Из рисунков хорошо видно, что линии изменения давления имеют колебательный характер, что объясняется цикличностью изменения нагрузки потребления природного газа (ГРП – газораспределительный пункт, ШЗП – шкафной газораспределительный пункт).

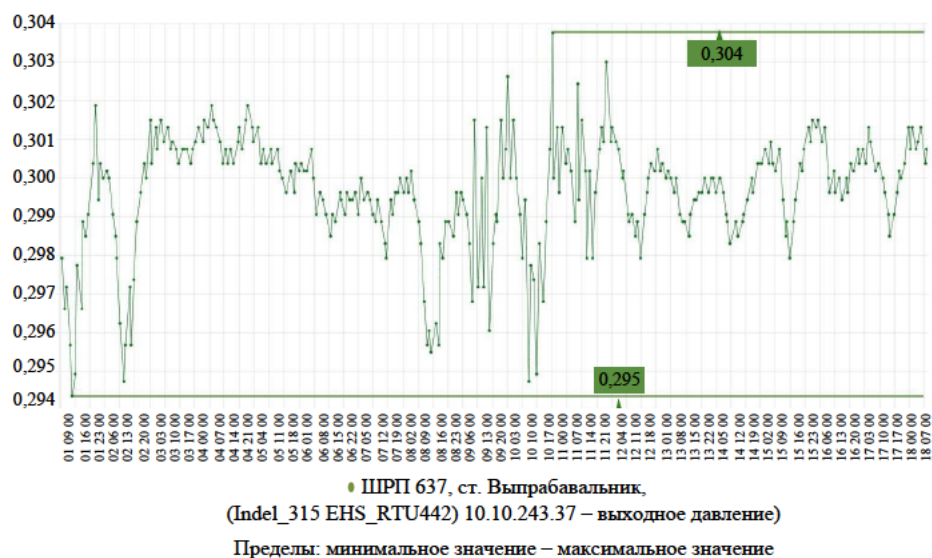
Рис. 2. Пример суточного тренда изменения давления газа в газопроводе среднего давления (данные со шкафного газораспределительного пункта 637 ГП «Мингаз»)

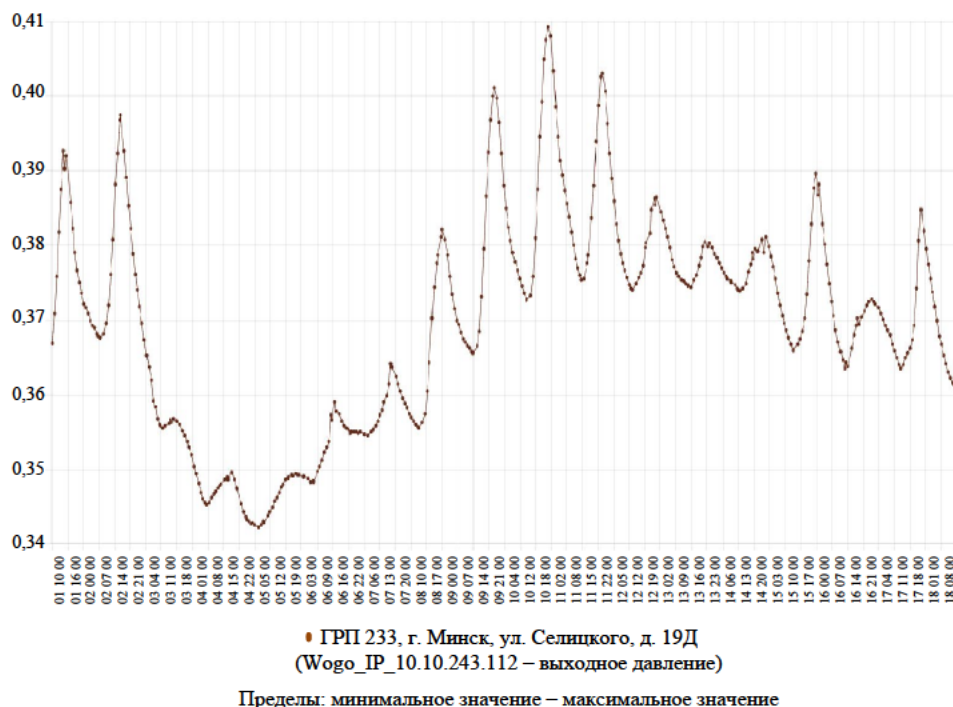
Рис. 3. Пример суточного тренда изменения давления газа в газопроводе низкого давления (данные с газораспределительного пункта 233 ГП «Мингаз»)

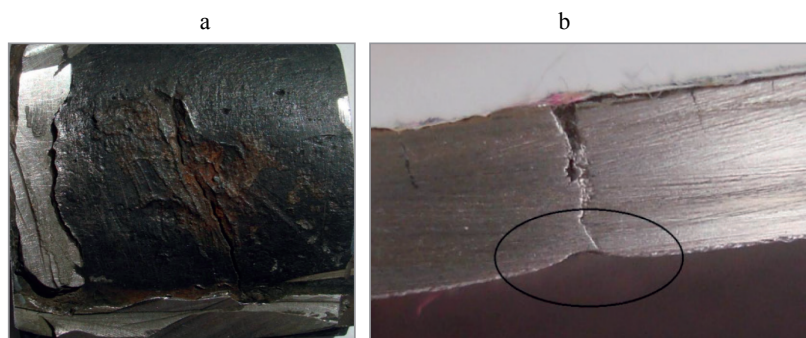
Рис. 5. Сквозное повреждение трубы: а – наружная поверхность стенки трубы;

б – поперечное сечение повреждения в зоне трещины на всю толщину стенки трубы, утяжина [12]

На практике дефекты труб стальных подземных газопроводов определяются на микро- и макроскопическом уровнях [12]. Основными макро-структурными дефектами являются механические повреждения поверхности – выбоины, вмятины и другие (рис. 4) [13], трещины и сквозные дефекты (рис. 5, 6), а также коррозионные поражения (рис. 7, 8).

На рис. 5 показано распространение трещин на всю глубину толщины стенки трубы на протяжении не более 20 мм. В поперечном сечении в зоне трещины фиксировали утяжины с внутренней стороны стенки трубы (рис. 5b). В поперечном сечении последней в зоне повреждения, кроме основной трещины, формируются множественные трещины глубиной до 30 % толщины стенки трубы с наружной поверхности (рис. 6b). Трещины ветвистые, хаотично распространяются в глубь стенки трубы.

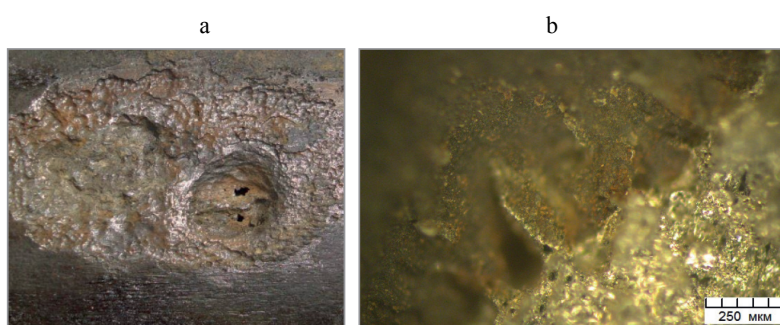
*Рис. 6.* Участок трубы со сквозным коррозионным повреждением после удаления неметаллических отложений: а – наружная сторона; б – поверхность излома в зоне окисления [12]

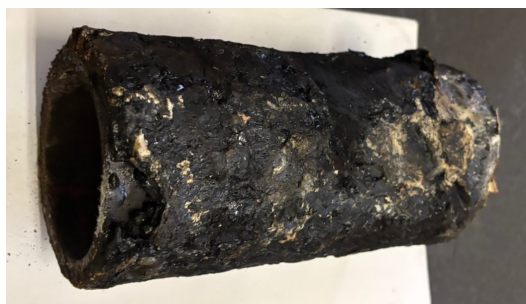
Рис. 10. Внешний вид образцов для исследований

Направления вырезки продольных образцов совпадали с осевым направлением трубы, а также с направлением прокатки (НП) листа, из которого она изготовлена. Направления вырезки поперечных образцов совпадали с окружным направлением трубы и с поперечным направлением относительно НП листа.

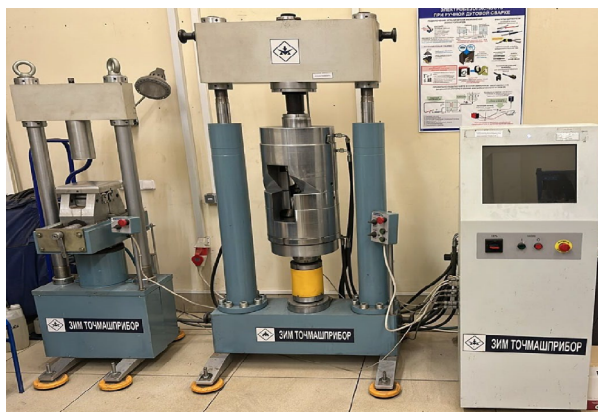
Рис. 11. Универсальная разрывная машина РМ-50УМ1

Проводились испытания на одноосное растяжение гладких пропорциональных цилиндрических образцов. В процессе испытаний записывалась первичная диаграмма растяжения, показывающая функциональную зависимость между нагрузкой, действующей на образец и вызываемой ею деформацией. По геометрическим размерам образца до и после испытаний и параметрам машинной диаграммы «усилие – перемещение» путем расчетов определялись служебные свойства металла газопровода. Базовые проч-

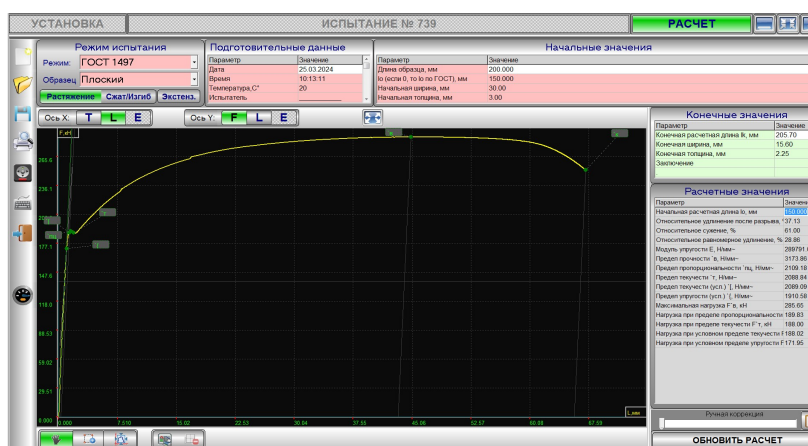
Рис. 12. Характер изменения напряжения в зависимости от удлинения (деформации) при комнатной температуре трубной стали

На рис. 12 показана диаграмма при растяжении цилиндрического образца.

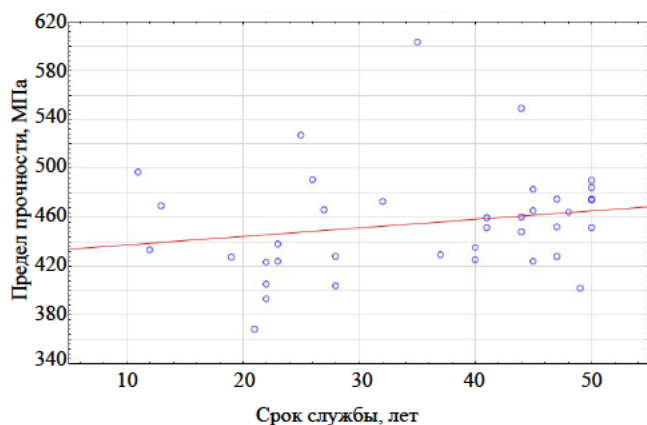
Рис. 13. Распределение значений предела прочности  $\sigma_b$  в зависимости от длительности срока эксплуатации

Распределение измеренных значений предела прочности  $\sigma_b$ , предела текучести  $\sigma_t$ , относительного удлинения и твердости для труб, изготовленных из разных сталей, в зависимости от длительности срока эксплуатации приведено на рис. 13–16. Анализ полученных данных измерений – рабочего давления (0,005–0,300 МПа, в отдельных случаях до 1,200 МПа), температуры эксплуатации (не ниже плюс 5 °С), диаметра труб (57–529 мм), толщины стенки (до 6 мм) – не показывал устойчивых достоверных зависимостей предела прочности  $\sigma_b$ , предела текучести  $\sigma_t$ , твердости и относительного удлинения  $\delta$  от длительности эксплуатации.

Как видно из полученных данных, расчетные уровни значимости во всех случаях превышают заданный номинальный принятый на уровне 0,05 [21]. Таким образом, гипотеза о зависимости свойств металла стальных подземных газопроводов от срока эксплуатации отклоняется.

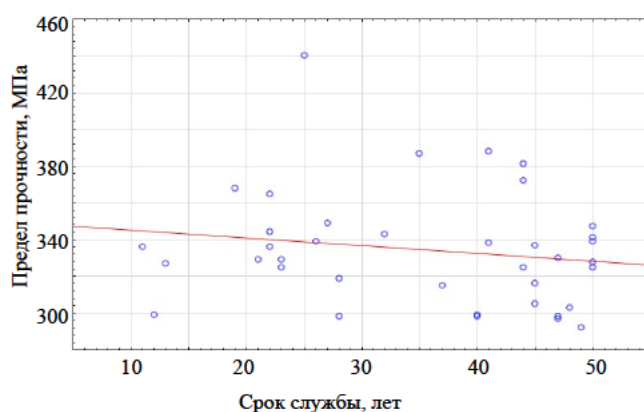
Рис. 14. Распределение значений предела текучести  $\sigma_t$  в зависимости от длительности срока эксплуатации

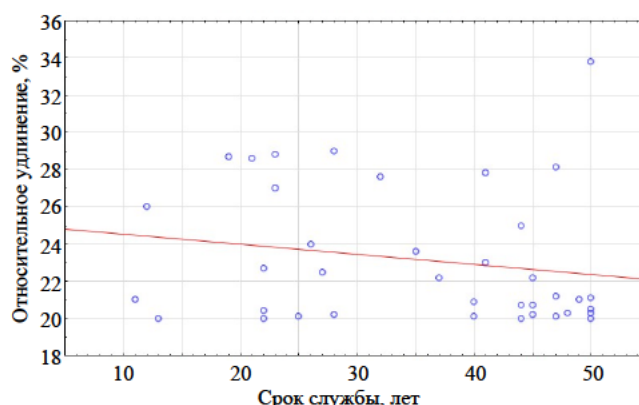
Рис. 15. Распределение значений относительного удлинения в зависимости от длительности срока эксплуатации
