## ОСОБЕННОСТИ АРХИТЕКТУРЫ ПАМЯТНИКОВ БЕЛАРУСИ ОБОРОННОГО ЗОДЧЕСТВА ГОТИЧНО-РЕНЕССАНСНОГО СТИЛЯ

Пожидаев С. С.

Белорусский национальный технический университет,  
Минск, Беларусь

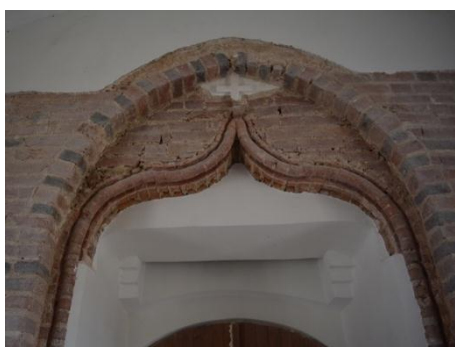
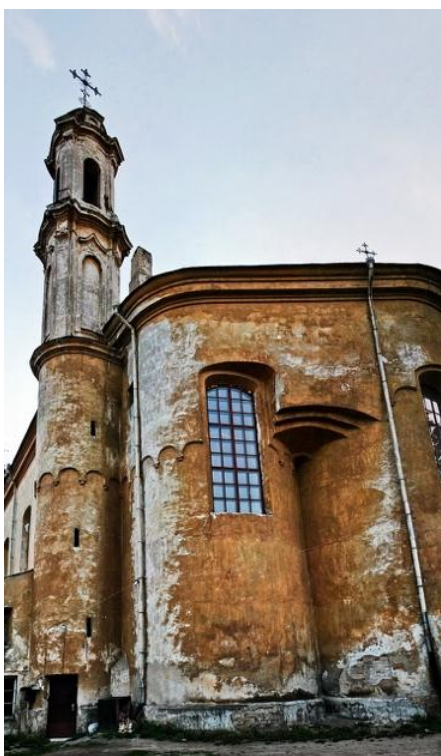
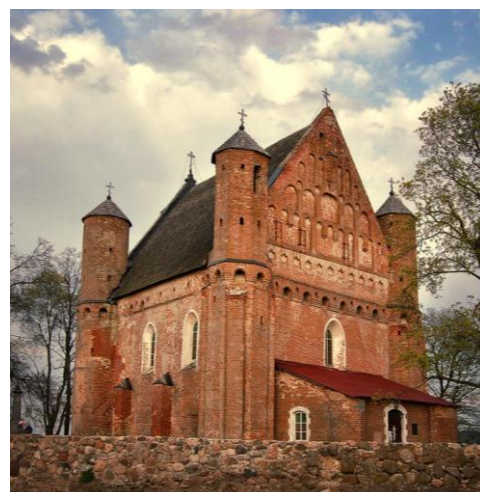
Памятник культово-оборонительной позднеготической-ренессансной архитектуры. В облике здания имеются детали древнерусского и готического зодчества – архитектурный пояс, две восточные круглые башни на уровне нижнего яруса. Трехапсидный храм в плане напоминает перекошенный прямоугольник, фланкированный по углам башнями. В карнизной части проходит пояс машикулей и круглых бойниц. Внутри башен лестницы, соединяющие зал с чердаком, на котором размещался оборонительных ярус церкви. Особенностью оборонных храмов была возможность попасть в разные части здания через специальные ходы. С восточной стороны у здания 3 апсиды под одним перекрытием. Такая конструкция возможна за счет введения системы ступенчатых арок.
