Деревянная синагога XVII века в д. Волпа Волковысского района

Трасковский Д.Г.

Белорусский национальный технический университет

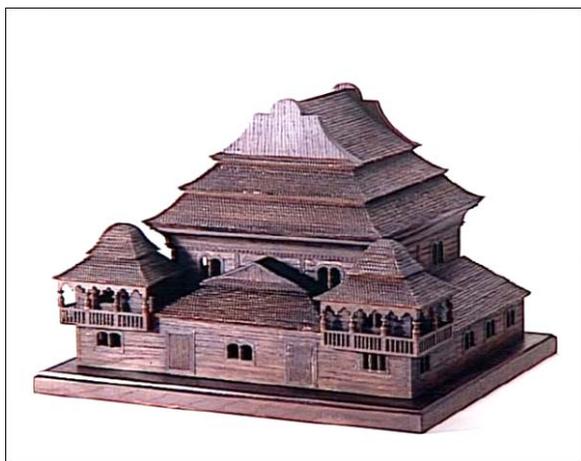
Рисунок 1 – Модель синагоги, выполненная в 1997 г. сотрудниками Идишского книжного центра в Амстерсте (США).

Итак, синагога в Волпе представляла собой деревянное строение на каменном фундаменте. Размеры здания в плане – 17х20 м, высота до конька кровли – 16 м. Высокий главный объём был обрамлен с трёх сторон более низкими пристройками. Последние вдоль продольных стен имели пологую односкатную кровлю. Со стороны главного фасада пристройки создавали самостоятельную архитектурную композицию с башнями под высокими двухъярусными

Основной объем выделялся высокой трехъярусной кровлей, акцентом которой был барочного абриса фронтоном. Первые два яруса были четырехскатные, а верхний двухскатный, края ярусов кровли были приподняты наподобие восточных пагод. Высота крыши от карниза до конька составляла 9 м.
