Л.В. Гулицкая, О.С. Шиманская

АНАЛИЗ ТЕХНИКО-ЭКСПЛУАТАЦИОННОГО СОСТОЯНИЯ ЖЕЛЕЗОБЕТОННЫХ ПЛИТНЫХ ПРОЛЕТНЫХ СТРОЕНИЙ АВТОДОРОЖНЫХ МОСТОВЫХ СООРУЖЕНИЙ

AN ANALYSIS OF THE TECHNICAL AND OPERATIONAL CONDITION OF PLATE CONCRETE SUPERSTRUCTURES OF HIGHWAY BRIDGES

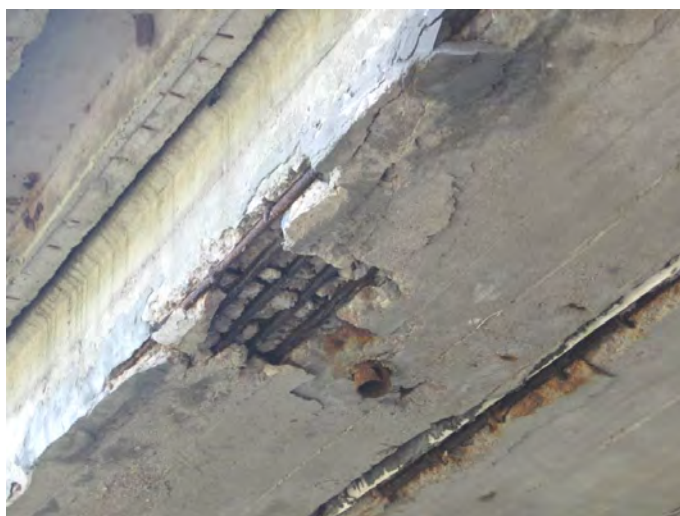
Рис. 1. Мост через р. Рита на а/д Р-17 Брест – гр. Украины: разрушение бетона крайних плит в пролете № 4, коррозия стержней рабочей арматуры

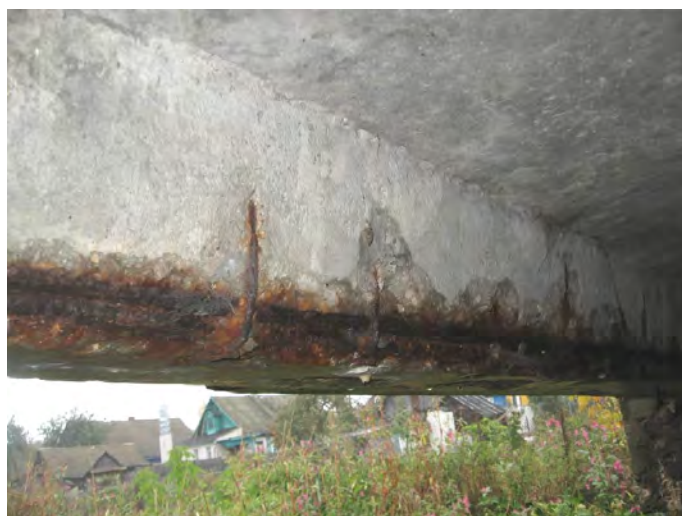
Рис. 2. Мост через р. Дунайчик в г. Смолевичи: размораживание бетона плиты П1 в пролете № 1, оголение и коррозия арматуры

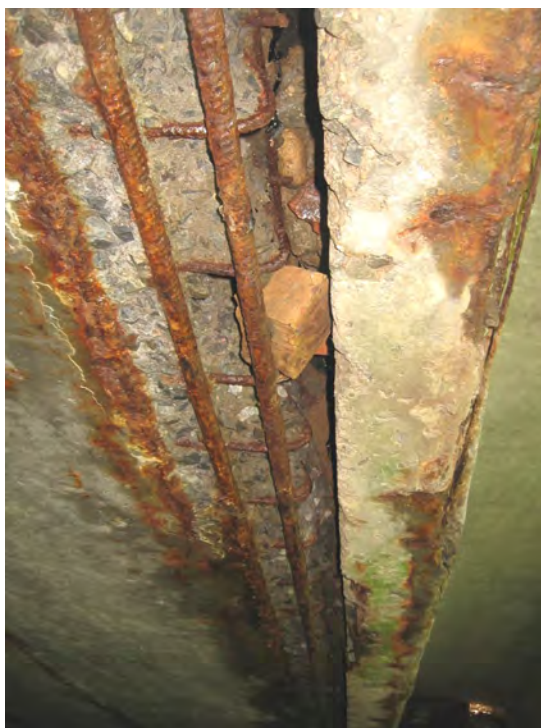
Рис. 3. Мост через ручей на а/д Р-62
Чашники – Бобр – Бобруйск: размораживание бетона
плиты, коррозия арматуры, выключение из работы
крайнего стержня в результате потери сцепления с бетоном
