**СОВЕРШЕНСТВОВАНИЕ ОРГАНИЗАЦИЯ ДВИЖЕНИЯ
НА УЛИЦЕ С «ГРЯЗНЫМ» ДВИЖЕНИЕМ
ORGANIZATION OF MOVEMENT ON THE STREET WITH
THE «DIRTY» MOVEMENT**

*Кузьменко В.Н., Мозалевский Д.В., Полховская А.С., Муравьева Н.С.,
Коржова А.В., Горелик Е.Н., Артюшевская Н.В.*
(Белорусский национальный технический университет)

Аннотация. *Выполнены работы по совершенствованию организации движения на участке дорожной сети магистральной улицы с нерегулируемым пешеходным переходом и местными проездами. Предложены и обоснованы организационные и планировочные решения по повышению качеств дорожного движения.*

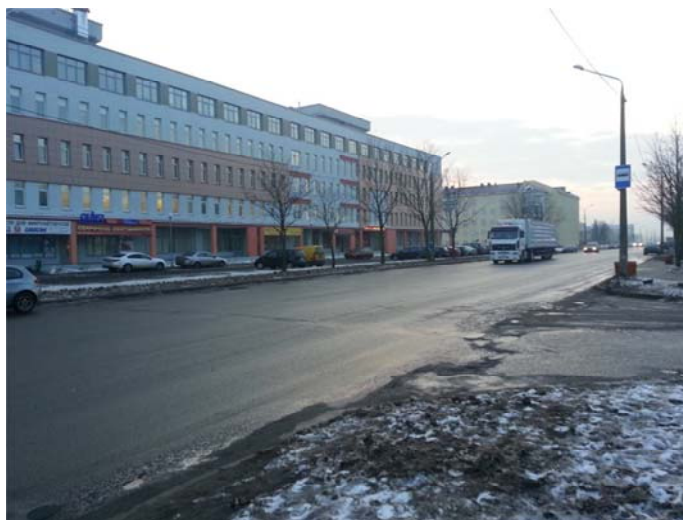
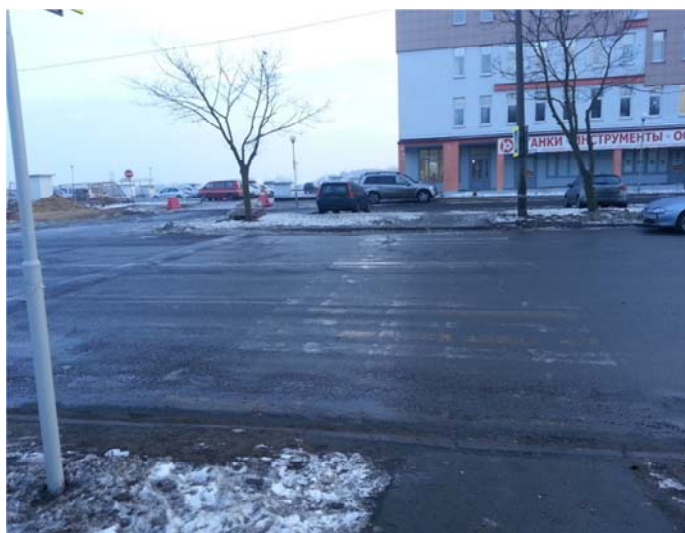
Рисунок 1 – Исследуемый участок зоны приближения к пешеходному переходу ул. Машиностроителей, 30

В научно-исследовательском центре дорожного движения филиала БНТУ «Научно-исследовательская часть» проводятся работы по повышению качества дорожного движения как на отдельных транспортных объектах, так и на участках дорожной сети городов. Мероприятия позволяют снизить аварийные, экономические и экологические потери. Как правило, заказчиком проведения данных работ является Управление ГАИ ГУВД Мингорисполкома, совместно с которым производится мониторинг аварийно-опасных участков. Так, для исследований выбран нерегулируемый пешеходный переход через ул. Машиностроителей возле здания № 30, который расположен в Заводском районе г. Минска (рисунок 1). Улица Ма-

шиностроителей является магистральной улицей районного значения (категория Б4 по ТКП 45-3.03-227-2010).

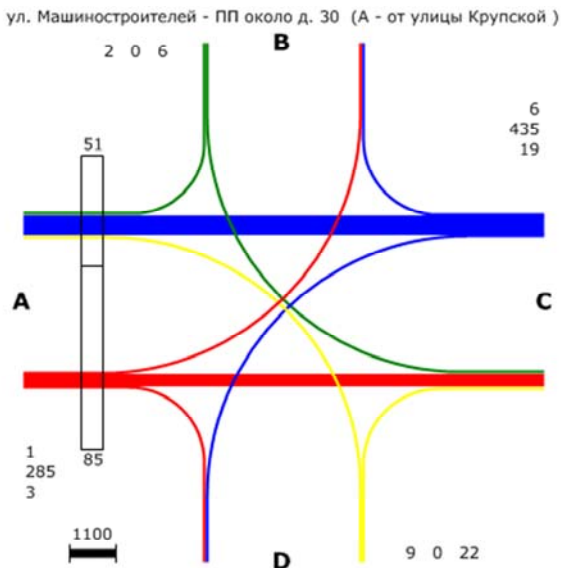
Рисунок 4 – Картограмма средней суммарной интенсивности движения

Интенсивность и состав транспортных потоков определялись путем натурного эксперимента по методике Белорусского национального технического университета в рабочие дни недели. Измерения разделялись на отдельные независимые замеры по входам и по направлениям. В программном комплексе «RTF-Road traffic flows» (Свидетельство № 222 от 17.09.10 г. о регистрации компьютерных программ в Национальном центре интеллектуальной собственности // Д.В. Капский, Д.В. Мозалевский, М.К. Мирошник, А.В. Коржова; В.Н. Кузьменко; А.С. Полховская; Е.Н. Костюкович) затем были обработаны исходные данные, в результате чего получены картограммы интенсивности и неравномерности движения, диаграммы состава транспортного потока и таблицы других параметров. Измерения проводились в

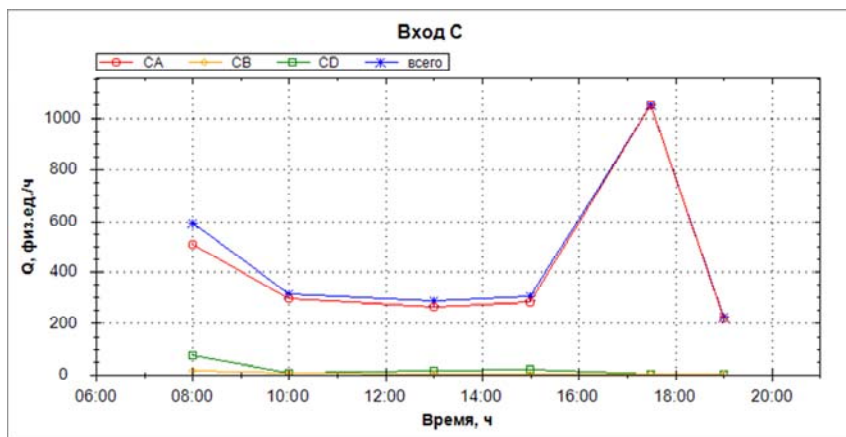
Рисунок 6 – Суточная неравномерность интенсивности движения транспорта на входе С
