Редакция продолжает публиковать серию статей доктора архитектуры, заведующего кафедрой «Архитектура жилых и общественных зданий» Белорусского национального технического университета, собирателя архитектурного наследия земли белорусской Сергачёва Сергея Алексеевича на общую тему «Народное зодчество Беларуси».

НАРОДНОЕ ЗОДЧЕСТВО БЕЛАРУСИ: «НА БІТЫМ ГАСЦІНЦЫ КАРЧОМКА»

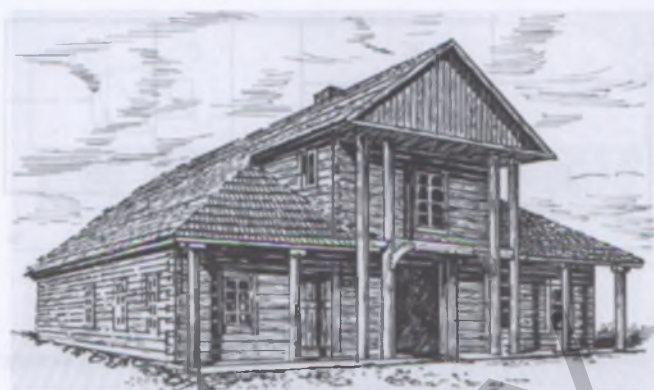
Рис. 4. Корчма в Гнезно Волковысского р-на

в литературе достаточно развитые решения — состоявшая из трех корпусов каменная корчма «Роскошь» в Гродно (вторая половина XVIII в. — рис. 3). Но чаще их строили из дерева, даже крупные сооружения с колоннадой и мезонином (Гнезно Волковысского р-на, XIX в. — рис. 4).

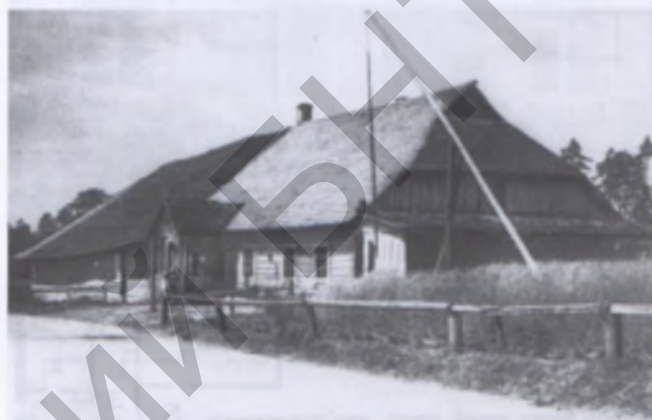
Рис. 6. Корчма в Крыжувке Слонимского повета

При несложной общественной части (2–3 комнаты) конюшня в объем корчмы включалась просто как продолжение здания (рис. 5). При размещении лошадей в два ряда вдоль продольных стен конюшни получалась шире общественной части корчмы, но крышу старались сделать общей (рис. 6). Поэтому перед входом в корчму появляются навесы, поддерживаемые столбами, галереи (рис. 7). Сдвигка объемов позволяла решить по-иному въезд в конюшню — вдоль главного фасада корчмы (Войниловичи Несвижского р-на, XIX в. — рис. 8).

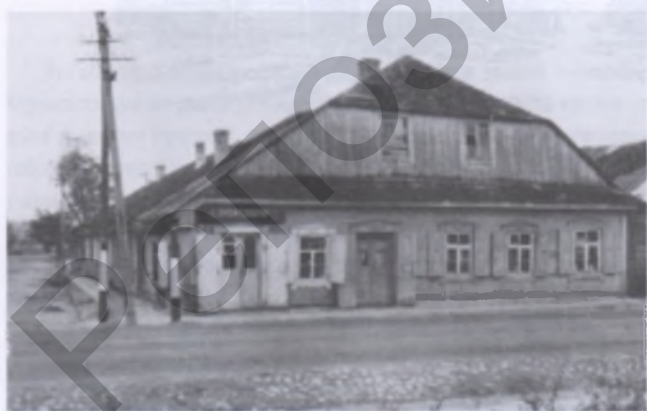
Рис. 10. Корчма в Ошмянах по ул. Комсомольской, 2. Фото конца 1940-х годов

Крупная корчма (Ошмяны, XIX в. — рис. 9.2) могла иметь два шинка, работавших независимо один от другого. В такой корчме большое внимание уделялось главному фасаду, на который выходили парадные помещения: архитектурная пластика главного фасада — переплеты окон, полотна дверей, карнизы и т. д. (рис. 10). Увеличивалось число комнат для постояльцев, среди помещений появлялась торговая лавка. Изолирован-

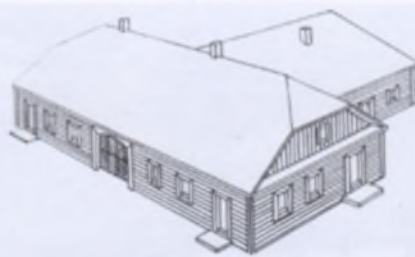
Рис. 11. Корчма в Наче: а — сени; б — шинок; в — кухня; г — комнаты постояльцев; д — жилье арендатора; е — кладовая; ж — конюшня

Блокировка корчмы из двух объемов формировала так называемый Т-образный план. Общественная часть здесь выходила протяженным фасадом на улицу или площадь, а со двора перпендикулярно к ней пристраивали конюшню. Т-образный план характеризовался наиболее продуманными связями и четким функциональным зонированием, в совершенстве выраженным в объемной композиции (Нача Вороновского р-на, XIX в. — рис. 11).

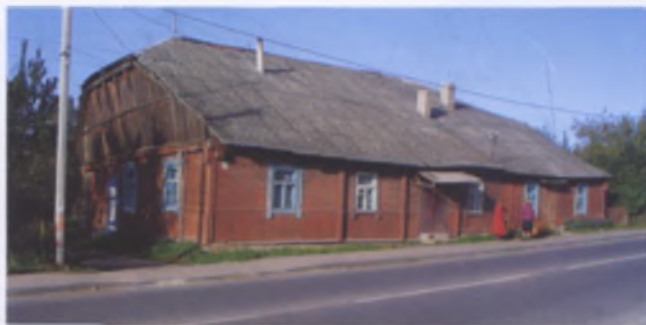
Рис. 12. Корчма в Ошмянах. Фото 2006 года

Корчма в Ошмянах (ул. Красноармейская, 2; 1880-е годы — рис. 12–15). Здание разобрано два года назад. Пристроенная за общественной частью конюшня имела сквозной проезд через все здание, что удачно решало функциональное зонирование. Универсальность сеней позволила вынести в них кухню, торговую лавку и даже жилье арендатора. Был насыщен деталями уличный фасад: переплеты и декор обрамления окон, ставни, полотна дверей, карнизы и т. д. Знаковыми элементами торцевых фасадов были въездные ворота. Корчма, максимально приближенная к улице, была важным градообразующим элементом этой части города.

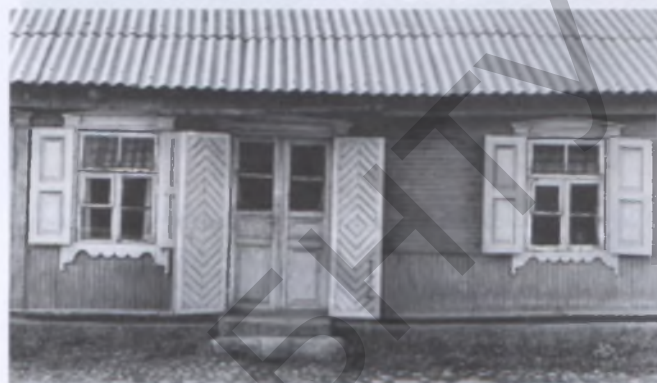
Рис. 15. Корчма в Ошмянах. Вход в шинок. Фото 1978 года

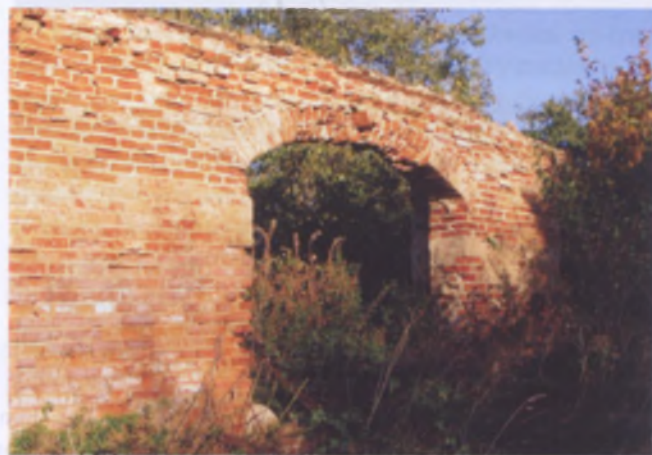
Рис. 17. Въезд в корчму в Гиревичах

впечатляющие руины, которые рассказывают об историческом прошлом, будят воображение и фантазию. Планировочная структура, но в каменном материале (кирпич на известковом растворе с вкраплениями валунов), близка корчме в Ошмянах. Четко выражена трехкамерность общественной части (шинок + сени + комната постояльцев). Конюшня также имела сквозной проезд через ворота в торцах здания.

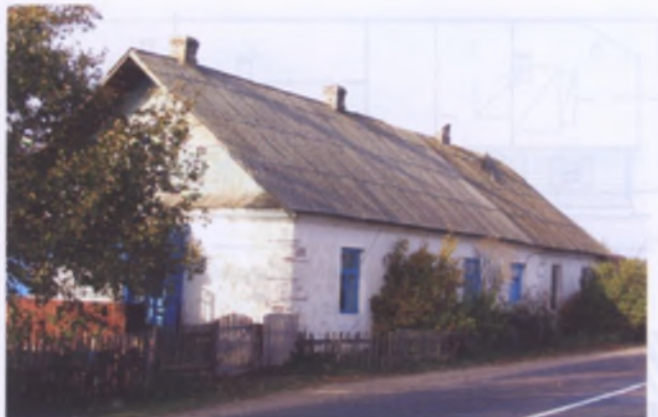
Рис. 18. Корчма в Городище

Корчма в д. Городище Щучинского р-на (XIX в. — рис. 18–19). Сейчас это два отдельных протяженных здания, соединенных воротами. Ранее они вместе со сквозным проездом между ними были перекрыты общей крышей, что делало планировочное решение весьма близким корчмам в Ошмянах и Гиревичах. Общественная часть также делится на три части и приближена к дороге. Слева от сеней — шинок и комната для гостей, справа — жилье арендатора и лавка. Но в этой корчме конюшня (сложена из камня с укреплением углов и оконных проемов кирпичом) не столь вместительна. Вместе со складами для сена — не более 50 % общей площади (в Гиревичах — 60 %, в Ошмянах — 66 %). Поэтому и ширина корпуса здесь меньше — 15,3 м (в Гиревичах — 19,1 м, в Ошмянах — 16 м). Сохранилось немало элементов старой корчмы: старинные двойные двери, двери с небольшими окошками, кованые завесы на дверях, медные ручки и т. д.

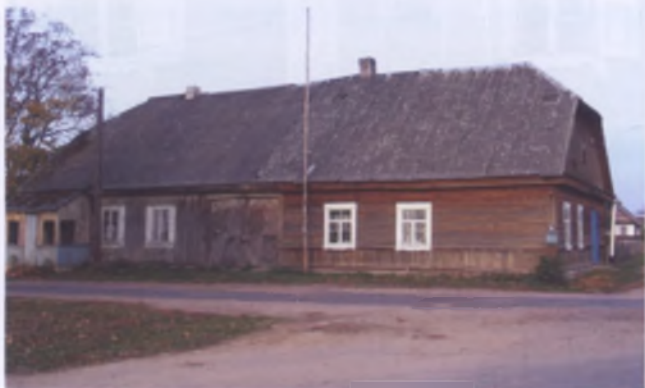
Рис. 20. Корчма в Наче

Корчма в д. Нача Вороновского р-на (вторая половина XIX в. — рис. 20–21). Сохранилась частично. Это деревянное здание состояло из двух объемов (Т-образный план), характеризовалось наиболее продуманными связями и четким зонированием. Общественная часть выходит протяженным фасадом на площадь, со двора перпендикулярно к ней пристроена конюшня (уже разобрана). Сени здесь были проезжими к конюшне, поэтому в центре главного фасада выразительный элемент — въездные ворота. Слева от сеней четыре комнаты для постояльцев, справа — шинок с кухней. В корпусе, занимаемом конюшней, имелись комнаты для семьи арендатора. Декоративных элементов не было, простейшие средства привлекали внимание на въезде в корчму — изогнут верхний брус, увеличивая высоту проема, а сам проем закрывался полотнами из узорчато выложенных досок.

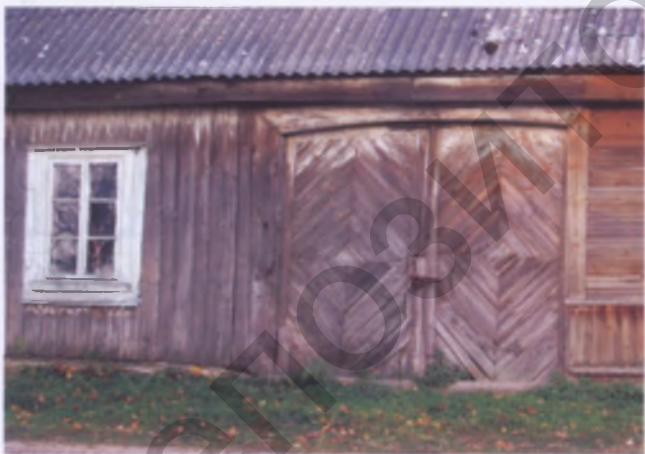
Рис. 21. Въезд в корчму в Наче

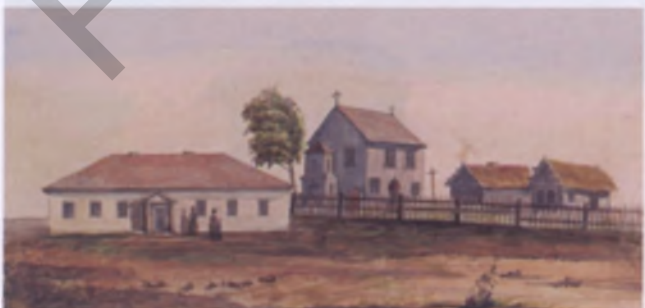
Рис. 22. Корчма в Носилово Молодечненского р-на.
Акварель Д. Струкова, 1864 год

стропильно-ригельные фермы для больших пролетов, ломаные формы крыш, известные в архитектуре барокко (Дрогичин, 1779). В корчмах чаще делали фундаменты, печи с дымоходом, гонтовое покрытие, дощатые полы (рис. 22). Нередки элементы рекламного характера: фронтоны из фахверка (Воля Мостовского р-на, 1711), фонари (Липники Дрогичинского р-на, 1779). В декоративное убранство вводили цвет: аустерия в Молодечно (1784) имела карнизы зеленые, а фронтоны и оконные переплеты — красные.

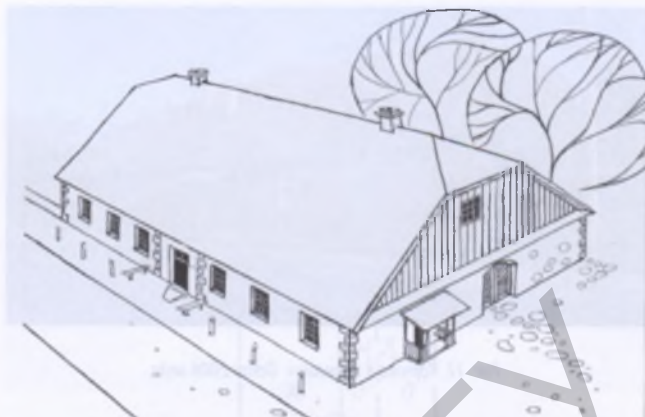
Рис. 19. Корчма в Городище. Реконструкция

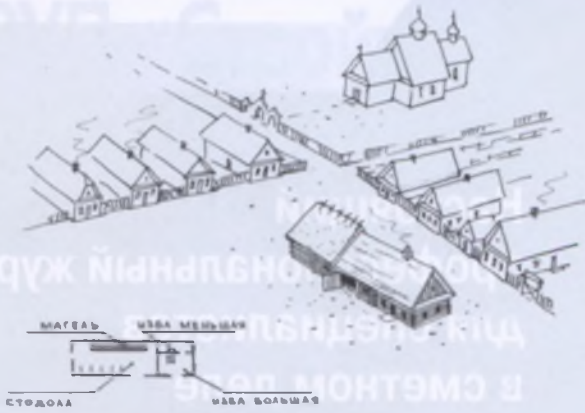
Рис. 23. Корчма с магелем в Копыле, 1783 год. Реконструкция

По описанию 1783 года «корчма старая из дерева соснового брусованного» в плане была 12 x 12 локтей имела две комнаты (рис. 23). Простые конструкции, двери «на безунах», «комин из цэгли, верх имеющий из хвороста глиняный», «лучник из хвороста» (устройство для освещения поме-

щения в темное время с помощью лучины) глиной облепленный, «полы из глины» свидетельствуют о весьма скромном строении. Конюшня была в плане 29 x 12 локтей (18,8 x 7,8 м). Именно в ней и разместили магель, возможно, для этого пришлось удлинить конюшню, о чем говорит ее разная кровля: «до половины соломой, до половины дранцами».
