ИССЛЕДОВАНИЕ ПРИЧИН РАЗРУШЕНИЯ РУКАВОВ ВЫСОКОГО ДАВЛЕНИЯ ПРИ ЭКСПЛУАТАЦИИ И ЦИКЛИЧЕСКИХ ИСПЫТАНИЯХ

*И. В. БОРИСОВЕЦ, Т. П. КУРЕНКОВА, ОАО «БМЗ – управляющая компания холдинга «БМК»,
г. Жлобин, Гомельская обл., Беларусь, ул. Промышленная, 37. E-mail: nmg.plus@bmz.gomel.by*

A STUDY ON THE CAUSES OF THE DESTRUCTION OF THE HIGH PRESSURE HOSES DURING OPERATION AND CYCLIC TESTS

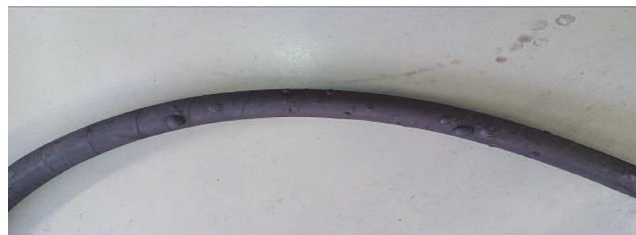
На рис. 1 показан шланг, при эксплуатации которого были выявлены множественные вздутия верхнего слоя резины.

Рис. 1. Рукав высокого давления с видимыми участками вздутия

В результате исследования было установлено, что образование данного дефекта произошло из-за проникновения гидравлической жидкости через незначительные разрывы внутренней трубки во внутренние слои армирующего каркаса, что привело к нарушению адгезионной прочности проволоки и резины и образованию вздутий. Для исследования был вырезан фрагмент дефекта (рис. 2).

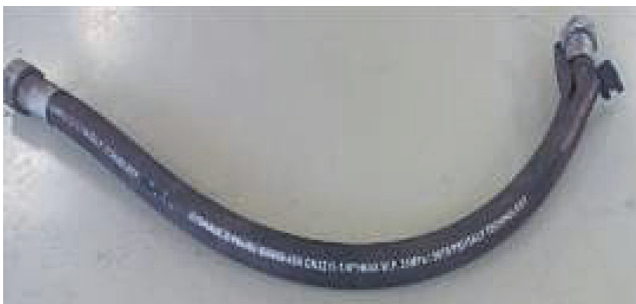
Также в лаборатории проводили исследование причин разрыва рукава высокого давления в месте запрессовки фитинга (рис. 4). Для исследования дефекта был отрезан фрагмент места разрушения, внешний вид которого показан на рис. 5.

Рис. 4. Внешний вид рукава высокого давления с разрушением в месте запрессовки фитинга

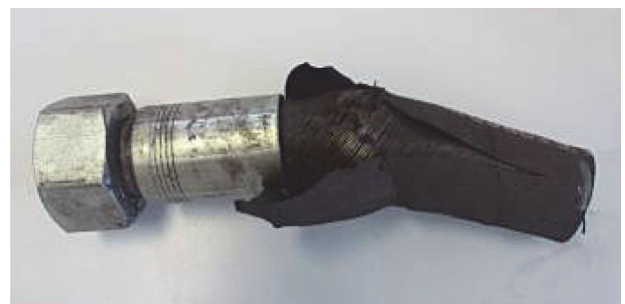
Рис. 5. Фрагмент рукава, имеющий разрушение в месте крепления фитинга

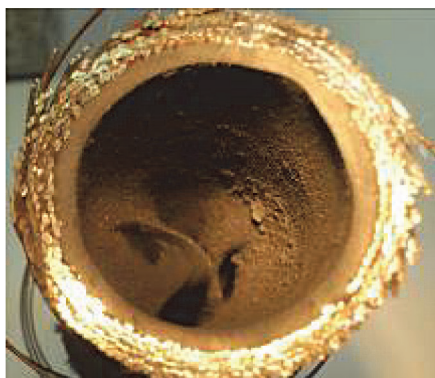
Установлено, что внутренняя резиновая трубка имеет множественные разрывы, расположенные

Рис. 6. Разрушения на внутренней камере

в зоне крепления фитинга (рис. 6). Вероятнее всего, рабочая жидкость проникла между армирующими слоями через дефекты, полученные при запрессовке фитинга.

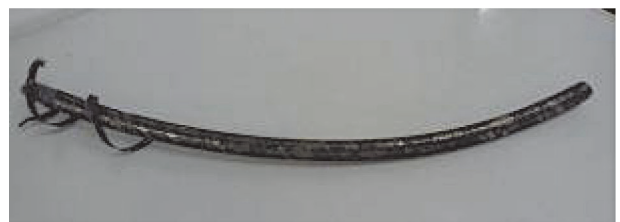
Рис. 7. Внешний вид фрагмента рукава, разрушенного при импульсных испытаниях

В качестве примера также можно привести исследование фрагмента рукава высокого давления для определения возможных причин преждевременного разрушения шланга при импульсных испытаниях, проводимых изготовителем шланга (рис. 7).

При внешнем осмотре образца установлено, что рукав был изготовлен методом спиральной навивки проволоки, внутренний диаметр камеры – 20 мм. Предоставленный фрагмент не содержит фитингов,

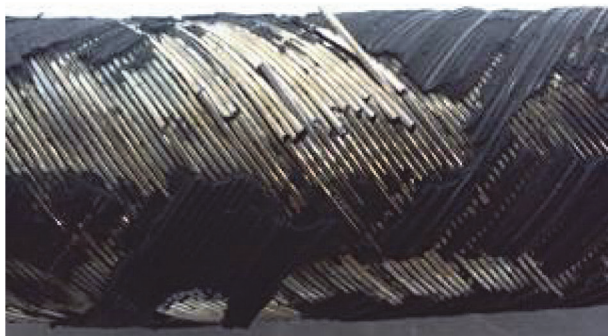
Рис. 8. Разрушение проволоки на боковой поверхности предоставленного фрагмента

имеет только первый (внутренний) армирующий слой и несколько витков второго армирующего слоя. При визуальном осмотре также отмечены множественные разрушения проволоки преимущественно на боковой стороне вдоль одной направляющей по всей длине предоставленного фрагмента (рис. 8).

В результате исследований образца было установлено, что преждевременный выход из строя рукава при импульсных испытаниях произошел из-за разрушения значительной части проволок армирующего слоя по усталостному механизму на боковой поверхности рукава. Зарождению и развитию усталостных трещин проволоки способствовали местные истирания поверхности проволоки армирующего слоя, а также фреттинг-износ в результате контакта проволок различных армирующих слоев.
