*Researches of the most often occurred surface defects of rolled wires, their modification at drawing and influence on technological process and quality of cold-drawn wire with regard to working conditions of hardware shops of BMZ are presented.*

А. Н. САВЕНОК, Т. П. КУРЕНКОВА, И. В. БОРИСОВЕЦ, А. А. САХАРНАЯ,  
ОАО «БМЗ» – управляющая компания холдинга «БМК»

## ВЛИЯНИЕ ПОВЕРХНОСТНЫХ ДЕФЕКТОВ, НАСЛЕДОВАННЫХ С КАТАНКИ, НА КАЧЕСТВО ХОЛОДНОТЯНУТОЙ ПРОВОЛОКИ

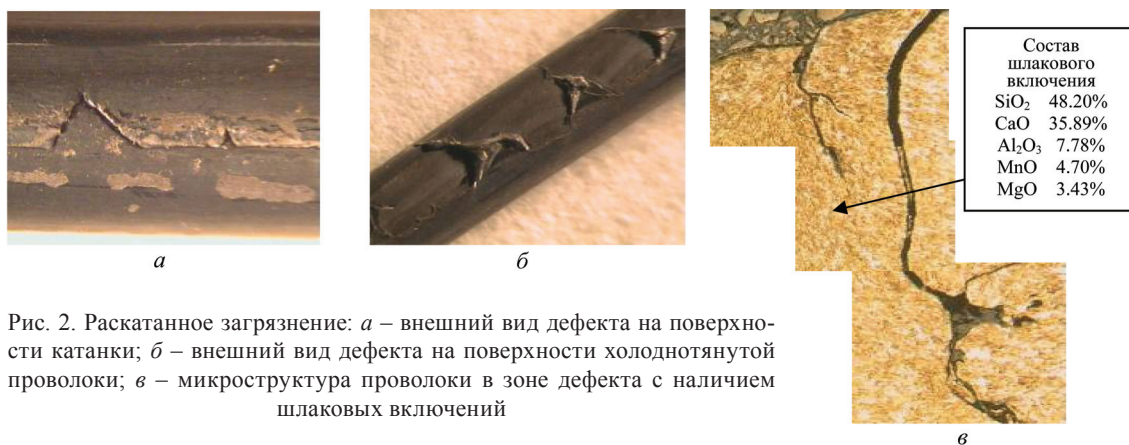
ностному загрязнению слитка или литой заготовки. Причиной образования данного дефекта является наличие неметаллических включений преимущественно экзогенного характера. При прокатке раскатанное загрязнение вытягивается в направлении деформации (рис. 2, *а*).

На волоочной проволоке данный дефект имеет различную протяженность и глубину проникновения (рис. 2, *б*). На микрошлифах видны грубые неметаллические включения, вышедшие на поверхность проволоки или находящиеся вблизи поверхности (рис. 2 *в*). Обезуглероживания, как правило, не наблюдается. Для избежания появления данного дефекта необходимо поддерживать постоянный уровень металла в промковше и кристаллизаторе, правильно подбирать и применять качественные шлакообразующие смеси, использовать качественный огнеупорный материал и соблюдать технологию внепечной обработки стали.

Рис. 2. Раскатанное загрязнение: *а* – внешний вид дефекта на поверхности катанки; *б* – внешний вид дефекта на поверхности холоднотянутой проволоки; *в* – микроструктура проволоки в зоне дефекта с наличием шлаковых включений

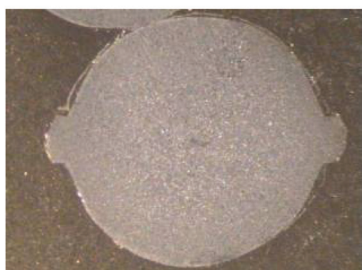
Рис. 5. Ус: *a* – внешний вид дефекта на поверхности катанки; *б* – макроструктура катанки в поперечном сечении; *в* – макроструктура в зоне обрыва после первой волокны холоднотянутой проволоки в поперечном сечении

ставляет собой продольный выступ на поверхности профиля с одной или двух диаметрально противоположных сторон прутка (рис. 5, *a*). При этом изменений в микроструктуре не наблюдается (рис. 5, *б*). В большинстве случаев катанка с наличием уса на поверхности не допускается к дальнейшей переработке, так как даже небольшие искажения формы могут в дальнейшем повлиять на качество волооченной проволоки и привести к обрыву уже на первых стадиях волочения (рис. 5, *в*). Для исключения данного дефекта необходим периодический контроль геометрических размеров проката, настройка валков и привалковой арматуры, соблюдение температурных режимов проката. Ус является одной из причин образования заката.

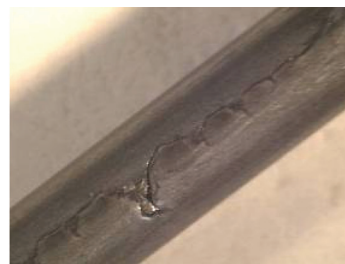
Закат, как и ус, может образоваться по всей длине бунта и на отдельных участках. Закат располагается на одной или двух противоположных сторонах катанки и представляет собой прикатанный продольный выступ (рис. 6, *a*), образовавшийся в результате закатывания уса, подреза, грубых следов зачистки и глубоких рисок. Данный дефект образуется также из-за неправильной задачи металла

в калибр либо из-за переполнения калибров. Создание правильной калибровки и соблюдение заданных условий обжатия позволят избежать образования данного дефекта на катанке. На поперечных микрошлифах закат располагается под небольшим углом к поверхности без разветвления, заполнен окалиной (рис. 6, *б*). Металл вокруг дефекта, как правило, обезуглерожен. Последующая холодная деформация катанки (волочение) может привести к растрескиванию края заката и образованию перпендикулярных оси надрывов (рис. 6, *в*), что мешает нормальному ходу технологического процесса при производстве металлокорда.

Рис. 6. Закат: *a* – внешний вид дефекта на поверхности катанки; *б* – микроструктура дефекта в поперечном сечении катанки; *в* – внешний вид дефекта на поверхности холоднотянутой проволоки
