Researches of the most often occurred surface defects of rolled wires, their modification at drawing and influence on technological process and quality of cold-drawn wire with regard to working conditions of hardware shops of OAO "BMZ" are presented.

А. Н. САВЕНОК, Т. П. КУРЕНКОВА, И. В. БОРИСОВЕЦ, А. А. САХАРНАЯ, ОАО «БМЗ»

ВЛИЯНИЕ ПОВЕРХНОСТНЫХ ДЕФЕКТОВ, НАСЛЕДОВАННЫХ С КАТАНКИ, НА КАЧЕСТВО ХОЛОДНОТЯНУТОЙ ПРОВОЛОКИ

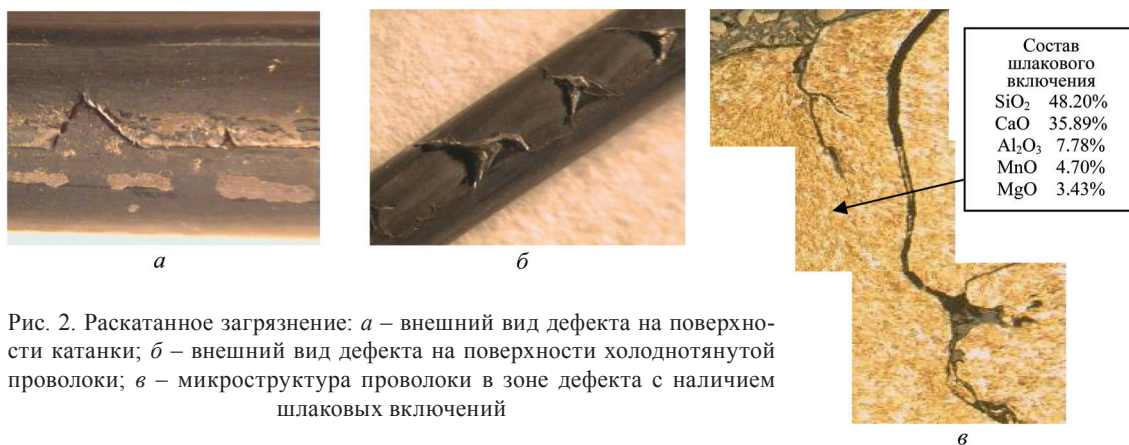
ностному загрязнению слитка или литой заготовки. Причиной образования данного дефекта является наличие неметаллических включений преимущественно экзогенного характера. При прокатке раскатанное загрязнение вытягивается в направлении деформации (рис. 2, *a*).

На волоочной проволоке данный дефект имеет различную протяженность и глубину проникновения (рис. 2, *б*). На микрошлифах видны грубые неметаллические включения, вышедшие на поверхность проволоки или находящиеся вблизи поверхности (рис. 2 *в*). Обезуглероживания, как правило, не наблюдается. Для избежания появления данного дефекта необходимо поддерживать постоянный уровень металла в промковше и кристаллизаторе, правильно подбирать и применять качественные шлакообразующие смеси, использовать качественный огнеупорный материал и соблюдать технологию внепечной обработки стали.

Рис. 2. Раскатанное загрязнение: *a* – внешний вид дефекта на поверхности катанки; *б* – внешний вид дефекта на поверхности холоднотянутой проволоки; *в* – микроструктура проволоки в зоне дефекта с наличием шлаковых включений

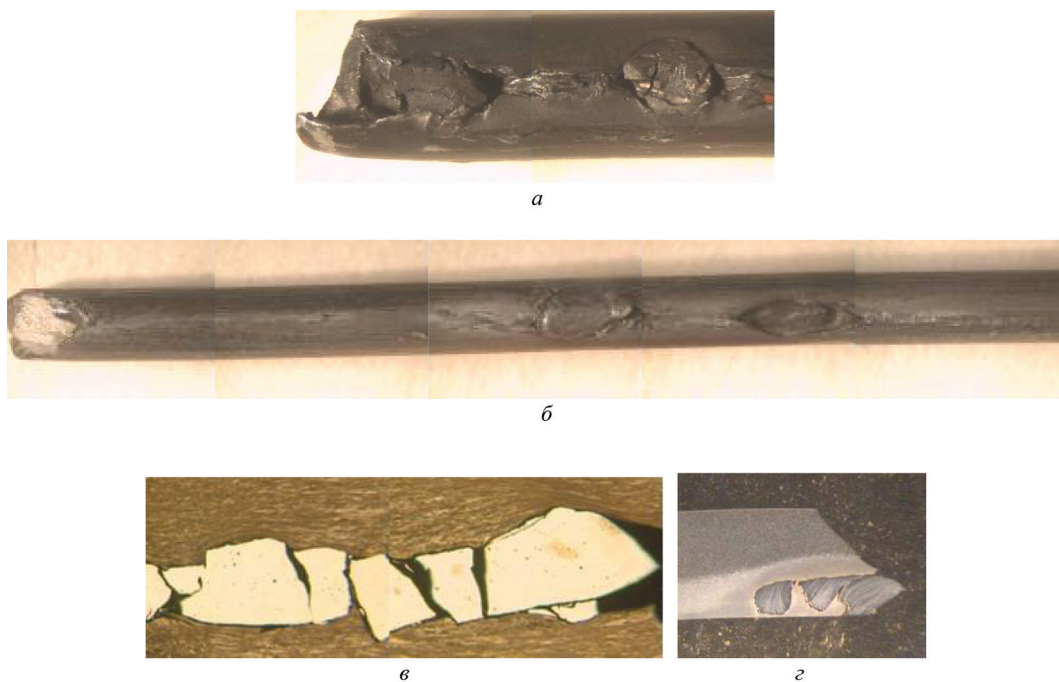
На рис. 4, *а* показан внешний вид дефекта поверхности катанки, который возникает при попадании на поверхность проката частиц металла при выкрашивании валков или разрушении элементов проводкой арматуры, сопровождающихся выкрашиванием частиц металла. Этот дефект представляет собой глубокие надрывы с внедренными кусочками металла и классифицируется по ГОСТ 21014 как вкатанные металлические частицы. На холоднотянутой проволоке дефект приводит к обрыву (рис. 4, *б*). При исследовании микроструктуры видно, что основной металл и вкатанные частицы имеют различную травимость из-за отличий по химическому составу (рис. 4, *в*). В большинстве случаев наличие данного дефекта сопровождается изменением структуры основного металла с присутствием сорбита отпуска (рис. 4, *г*). Предупреждение дефекта возможно при правильной настройке проводковой и кантующей арматуры, исключении ее наваривания, при недопущении попадания постороннего металла в зону проката и контроле качества задаваемой в производство катанки.

Рис. 4. Вкатанные металлические частицы: *а* – внешний вид дефекта на поверхности катанки; *б* – внешний вид дефекта на поверхности холоднотянутой проволоки; *в* – микроструктура дефекта с внедренными частицами твердого сплава; *г* – наличие сорбита отпуска в микроструктуре дефекта (светлые участки)

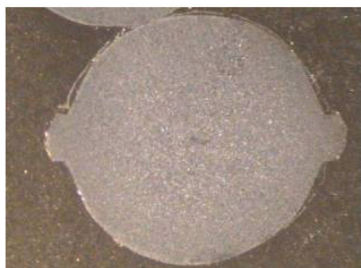
При несоблюдении температурных режимов и режимов обжатий, неправильной подаче металла в калибр, при переполнении калибров или неправильной настройке валков или привалковой арматуры образуется поверхностный дефект, классифицируемый по ГОСТ 21014 как ус. Дефект пред-

Рис. 5. Ус: *a* – внешний вид дефекта на поверхности катанки; *б* – макроструктура катанки в поперечном сечении; *в* – макроструктура в зоне обрыва после первой волоки холоднотянутой проволоки в поперечном сечении

ставляет собой продольный выступ на поверхности профиля с одной или двух диаметрально противоположных сторон прутка (рис. 5, *a*). При этом изменений в микроструктуре не наблюдается (рис. 5, *б*). В большинстве случаев катанка с наличием уса на поверхности не допускается к дальнейшей переработке, так как даже небольшие искажения формы могут в дальнейшем повлиять на качество волооченой проволоки и привести к обрыву уже на первых стадиях волочения (рис. 5, *в*). Для исключения данного дефекта необходим периодический контроль геометрических размеров проката, настройка валков и привалковой арматуры, соблюдение температурных режимов проката. Ус является одной из причин образования заката.

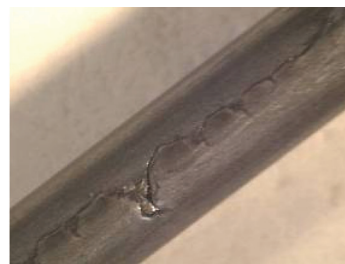
Закат, как и ус, может образоваться по всей длине бунта и на отдельных участках. Закат располагается на одной или двух противоположных сторонах катанки и представляет собой прикатанный продольный выступ (рис. 6, *a*), образовавшийся в результате закатывания уса, подреза, грубых следов зачистки и глубоких рисок. Данный дефект образуется также из-за неправильной задачи металла

в калибр либо из-за переполнения калибров. Создание правильной калибровки и соблюдение заданных условий обжатия позволят избежать образования данного дефекта на катанке. На поперечных микрошлифах закат располагается под небольшим углом к поверхности без разветвления, заполнен окалиной (рис. 6, *б*). Металл вокруг дефекта, как правило, обезуглерожен. Последующая холодная деформация катанки (волочение) может привести к растрескиванию края заката и образованию перпендикулярных оси надрывов (рис. 6, *в*), что мешает нормальному ходу технологического процесса при производстве металлокорда.

Рис. 6. Закат: *a* – внешний вид дефекта на поверхности катанки; *б* – микроструктура дефекта в поперечном сечении катанки; *в* – внешний вид дефекта на поверхности холоднотянутой проволоки
