**Г.Г. Круглов,**к. т. н., доцент, Белорусский национальный  
технический университет**Н.Н. Линкевич,**к. т. н., доцент, Белорусский национальный  
технический университет

# ОЦЕНКА СТЕПЕНИ РИСКА ВОЗНИКНОВЕНИЯ АВАРИЙ НА ГИДРОЭНЕРГЕТИЧЕСКИХ ОБЪЕКТАХ И ШЛАМОХРАНИЛИЩАХ

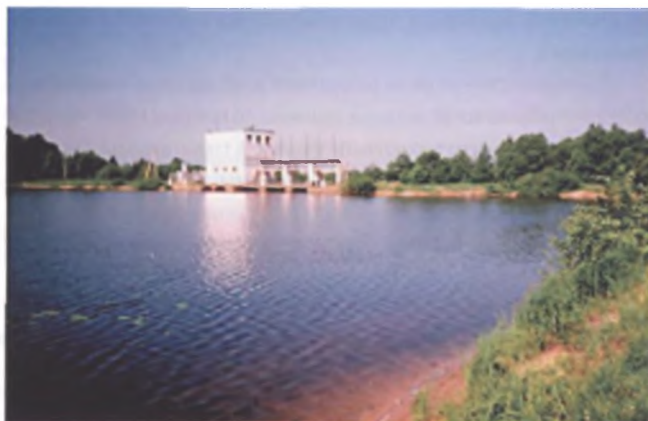
Рисунок 1 — Общий вид со стороны водохранилища на здание ГЭС, водосливную плотину и левобережную земляную плотину

В нашей республике крупных аварий, связанных с человеческими жертвами и большим экономическим ущербом, не было. Однако примеры достаточно серьезных аварий есть. Так, в 1993 году произошла авария на Добромысленской ГЭС на реке Черница в Витебской области. В состав сооружений гидроузла входит здание ГЭС, бетонная водосливная и земляная плотины (рисунки 1–3).

В связи с продолжительными и интенсивными осенними дождями произошло переполнение водохранилища и перелив воды через гребень земляной плотины, в результате чего левобережная земляная плотина была полностью размыта.

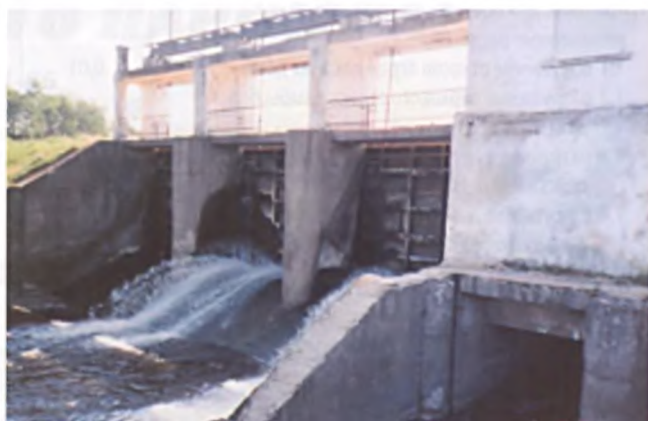
Рисунок 2 — Бетонная водосливная плотина

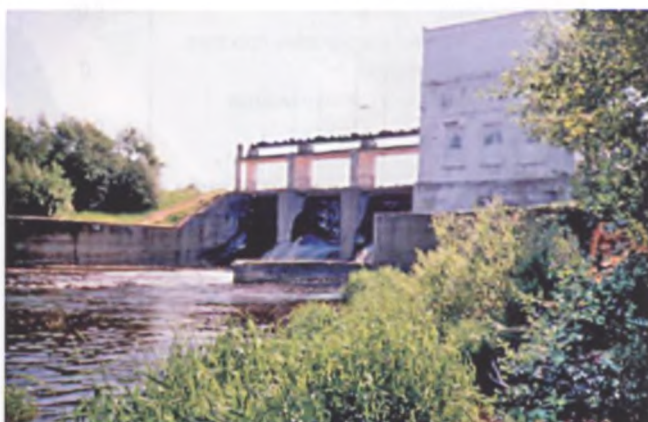
Рисунок 3 — Здание ГЭС, водосливная плотина и правобережная земляная плотина
