## ОШИБКИ ПРИ УСТРОЙСТВЕ СВАЙ

Студенты **Алесич В.В., Плавская Е.О.,**

Научный руководитель – **Никитенко М.И.**

Приведены примеры распространенных ошибок при погружении готовых свай или их выполнении на месте посредством бетонирования в скважинах.

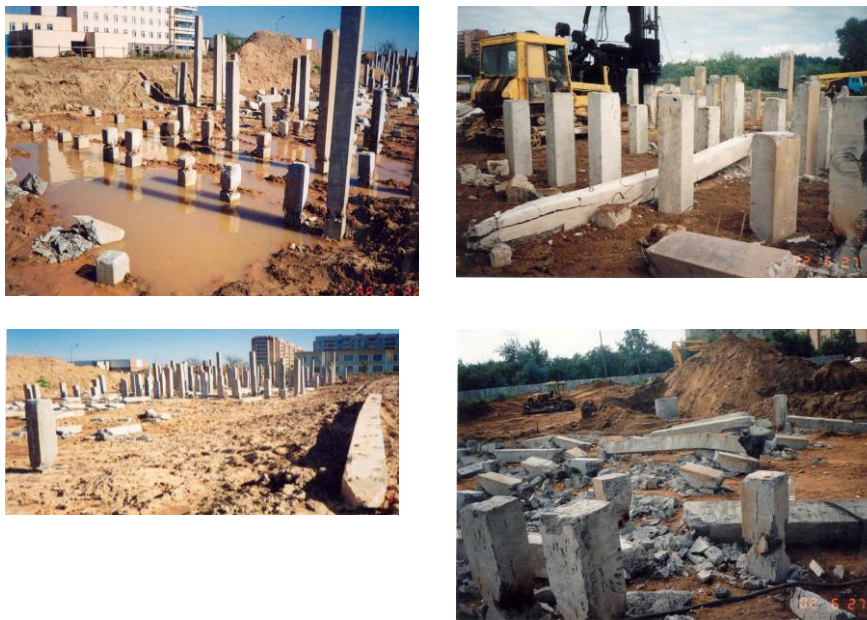
**Рис. 1. Примеры свайных лесов (непогруженные на проектные глубины сваи)**

Факторы, влияющие на неполное погружение свай подробно изложены в [1,2].

При погружении свай через водонасыщенные глинистые грунты величина отказа с увеличением глубины забивки может увеличиваться, и свая «проваливается» в водонасыщенное основание. Это явление обусловлено динамическими воздействиями, которые создают в грунте избыточное поровое давление, существенно снижающее трение. После отдыха в течение 3...6 недель (снятие динамических воздействий) поровое давление постепенно снижается и трение вдоль ствола сваи восстанавливается.

Важной причиной неполного погружения призматических забивных свай служит нерациональное распределение ударного импульса вдоль их стволов. При этом энергия затрачивается на разрушение оголовка и сжатие грунта вдоль большой площади боковой поверхности при отклонении ствола за счет несоосного удара, а до острия доходит весьма ослабленный импульс. В то же время пи-
