## **Львы над Днепром или некоторые нюансы реконструкции транспортного узла на пересечении улицы Челюскинцев и проспекта Пушкинского в г. Могилеве**

Берестевич М.М., Государственное предприятие «БелдорНИИ»

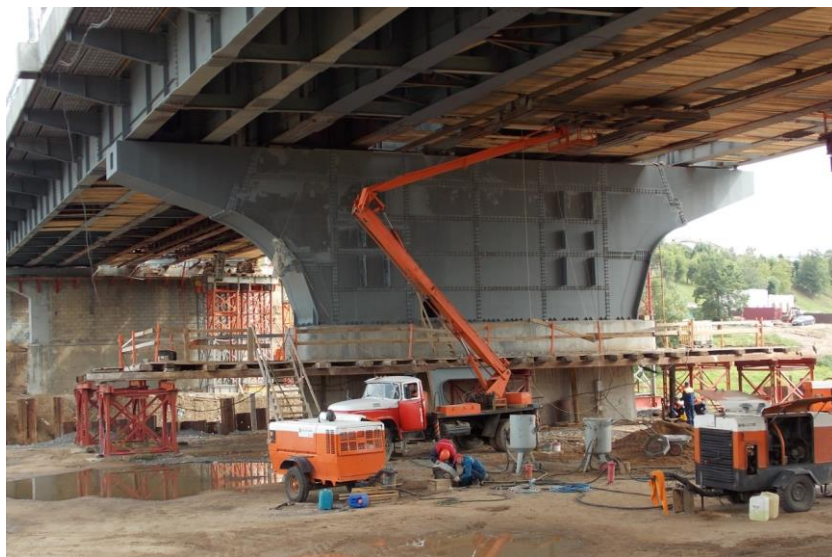
Рис. 6. Вид на металлическую обстройку опоры №4. 17.05.2016

В ходе проведенного мониторинга напряженно-деформируемого состояния металлической обстройки опоры №4 установлено, что напряжения, образовавшиеся в результате передачи постоянных нагрузок (веса пролетных строений, монолитной плиты и слоев дорожной одежды) не значительны и многократно меньше теоретических расчетных значений. В основном это вызвано опиранием балок Б3 и Б7 на оставшуюся часть существующей бетонной опоры.
