И. А. КОВАЛЕВА, А. А. КУЧКОВ, А. В. ВЕНГУРА, Н. А. ХОДОСОВСКАЯ, И. А. ГУЗОВА,  
И. А. ОВЧИННИКОВА, ОАО «БМЗ – управляющая компания холдинга «БМК»

## ИССЛЕДОВАНИЕ ВЛИЯНИЯ ОКАЛИНООБРАЗОВАНИЯ НА СОСТОЯНИЕ ПОВЕРХНОСТИ ЗАГОТОВОК ДЛЯ ПОВЫШЕНИЯ КАЧЕСТВА ГОРЯЧЕКАТАНЫХ БЕСШОВНЫХ ТРУБ

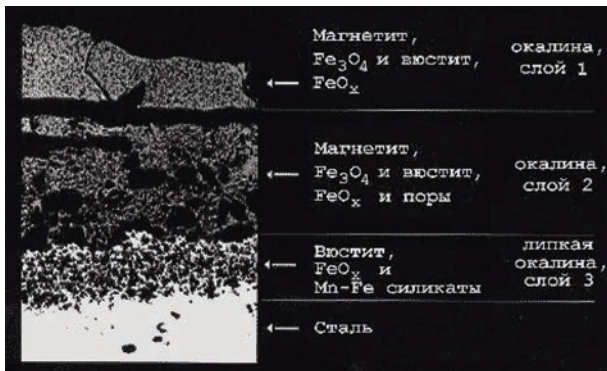
Рис. 2. Строение слоев окалины

На рис. 2 изображено строение слоев окалины. Как видно из рисунка, наиболее прочно связан с металлической поверхностью слой из так называемой «липкой окалины».
