**К ВОПРОСУ ОЦЕНКИ ТЕХНИЧЕСКОГО СОСТОЯНИЯ  
СБОРНЫХ ЖЕЛЕЗОБЕТОННЫХ ГИПЕРБОЛИЧЕСКИХ  
КИЛЕВЫХ ПАНЕЛЕЙ-ОБОЛОЧЕК ПОКРЫТИЯ**

*ЗВЕРЕВ В.Ф., ЛЕОНОВИЧ С.Н., ПЕЛЮШКЕВИЧ А.И.,  
КАЗАЧЕНКО Н.Я., БОРИСИК С.Ю.*

В сентябре – октябре 2010 года авторами статьи было выполнено обследование конструкций покрытия спортзала и бассейна здания средней школы в п. Чисть Молодечненского района Минской области с целью оценки их технического состояния в связи с образованием дефектов в оболочках покрытия в процессе их эксплуатации.

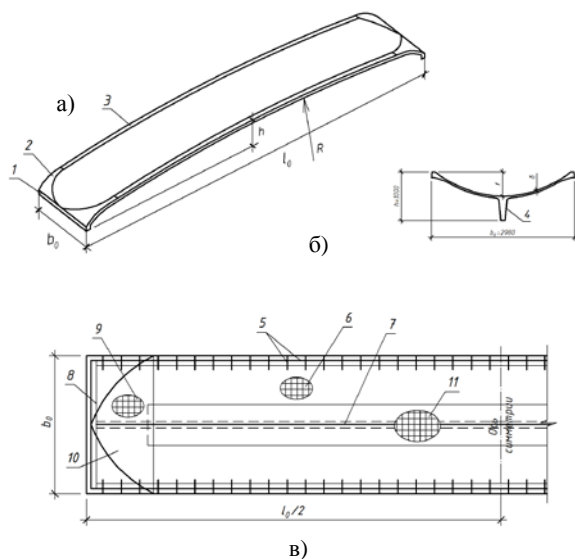
Рис. 3. Гиперболическая килевая панель-оболочка:

Несущими конструкциями покрытия спортзала и бассейна являются сборные железобетонные гиперболические килевые панели-оболочки размером 18.0x3.0x1.0(h) м (рис. 1-3), запроектированные по ТУ 223БССР44-22, марка оболочек согласно проектной документации - ПОУ18.3-1К7-К<sup>а</sup>.
