МОСТ ЧЕРЕЗ РЕКУ ДНЕПР
Франкевич Д.И.
(Научный руководитель - Костюкович О.В.)

Мост через реку Днепр – большой автодорожный городской железобетонный мост с рамно-подвесными и балочными разрезными предварительно-напряженными пролетными строениями на массивных опорах, построен в 1968 году.

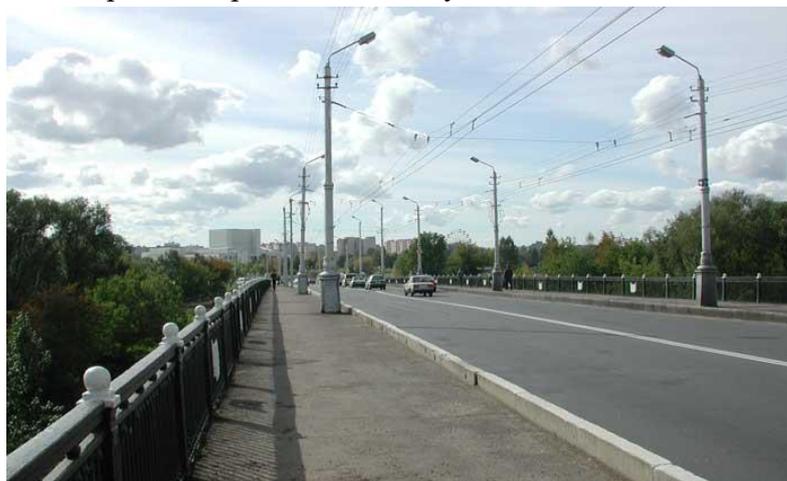
Рисунок 1

Капитальный ремонт моста по проспекту Шмидта начался с июля 2013 года. В первые два месяца велись работы по выносу коммуникаций. В октябре движение транспорта по мосту закрыли, что привело к пробкам на дорогах города. Рабочие трудились в несколько смен 24 часа в сутки, чтобы как можно быстрее открыть реверсивное движение на этом участке дороги. Однако конструкции не выдержали и мост снова закрыли.

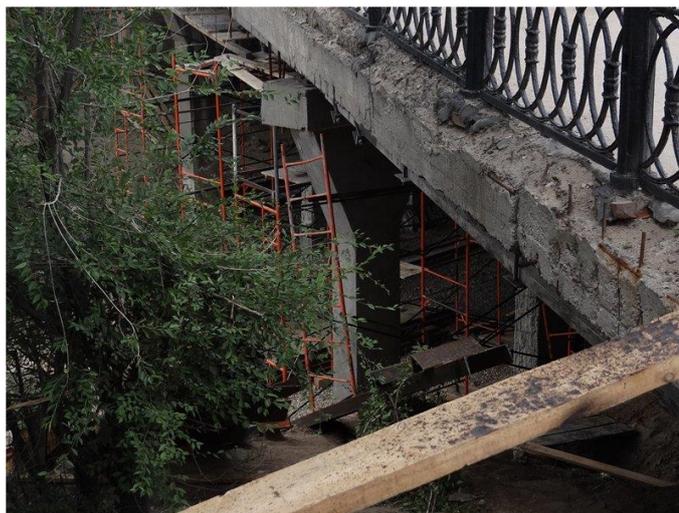
Рисунок 4

- Смещение опоры №8 в сторону пролета №7 и наклон опоры №8 в сторону правобережного подхода;

- Отсутствие объединения шкафной стенки опоры № 8 с телом насадки;
- Вертикальные сквозные силовые трещины в промежуточных опорах.

Смещение и значительный наклон валков в сторону шкафной стенки

- Коррозия и обрывы пучков преднапряженной арматуры консолей опор №5 и №6, на которые опираются 33-метровые балки подвесок в пролетах 4.5, и 6.
- Трещины в корнях консолей №№1,2,3 опоры №6, и замачивание корней этих консолей;

- Разлом бетона по верху корня консоли №1 пролета 6, приведший к смещению верха консоли в верховую сторону на 5 см.
- Уменьшение сжатой зоны бетона консолей №1 опоры №6 (разлом произошел на 4/5 высоты корня консоли).

- Неудовлетворительное состояние железобетонных плит ездового полотна между балками Б5-Б6 и Б6-Б7, коррозия бетона и арматуры, проломы.
- Мостовое полотно:

- Недостаточная ширина проезжей части;
- сквозные разрушения тротуаров на проходной части, неровности в покрытии с поперечными трещинами;
- деструкция защитного слоя бетона тротуарных блоков с оголением и коррозией арматуры, недостаточный защитный слой бетона по низу тротуарных плит;

- разлом в верховом тротуаре над опорой №6.
