**ВОПРОСЫ ВНЕДРЕНИЯ НОРМ ПРОЕКТИРОВАНИЯ И
СТАНДАРТОВ ЕВРОПЕЙСКОГО СОЮЗА
В ОБЛАСТИ СТРОИТЕЛЬСТВА**

**ИССЛЕДОВАНИЕ СТРОИТЕЛЬНЫХ КОНСТРУКЦИЙ
ЗДАНИЯ-ПАМЯТНИКА АРХИТЕКТУРЫ НАЧАЛА XX ВЕКА**

БОСОВЕЦ Ф.П., ЛОВЫГИН А.Н.

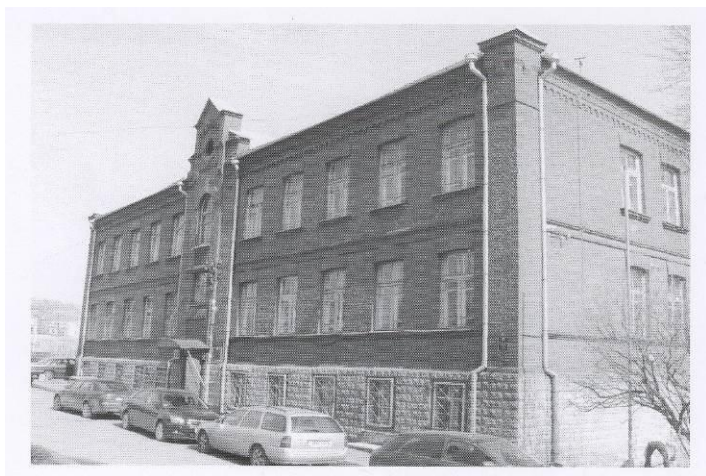
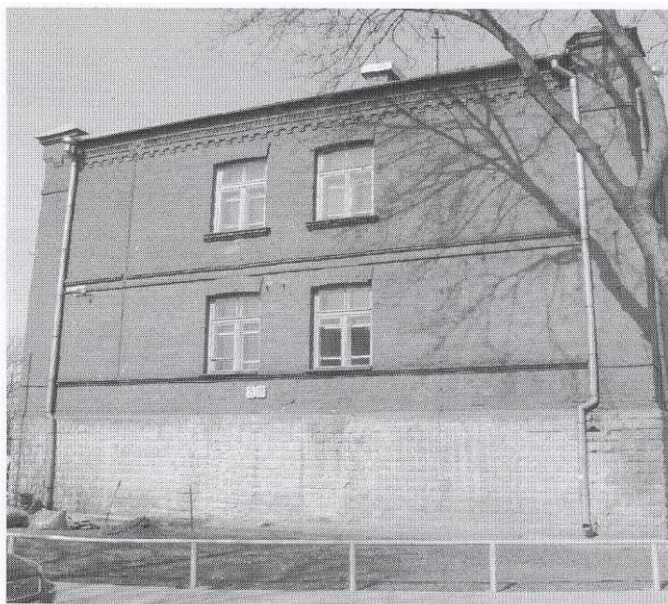
Рисунок 1. Фасады здания

Прочность и несущая способность кирпичных стен здания не вызывает сомнений. Однако во всех наружных стенах обнаружены сквозные трещины с шириной раскрытия от 0,5 до 2,0 мм. Основное количество трещин концентрируется в зонах оконных проемов, где жесткость стен значительно снижена. Следует отметить, все трещины в основном располагаются у оконных проемов верхних этажей (рисунок 4). При просадках грунтов трещины располагаются в зоне цоколя. Анализ за характером развития трещин показал, что все они стабилизировались и могут «дышать» от температурных перепадов. Причиной появления трещин несомненно силовой характер. Из опроса технических работников никто не помнит, когда они появились. По-нашему мнению, рассматриваемое здание, одно из немногих, которое сохранилось с довоенного периода в г. Минске. Видимо, основная причина и характер их образования (в верхних этажах) свидетельствуют, что они образовались от взрывной волны при

взрыве бомб и снарядов вокруг здания в период военных действий в 1941 г., при бомбардировке г. Минска гитлеровскими захватчиками.

Состояние наружных кирпичных стен, пораженных многочисленными трещинами, снижает монолитность и жесткость стены. Для повышения жесткости кирпичной коробки здания стены на уровне перекрытия над первым этажом и уровне чердака стягиваются стальными тяжами $\varnothing 25$ S400.
