## **Анализ причин аварии на циркуляционной насосной станции Минской ТЭЦ-5**

**Никитенко М.И., инженеры Корбут О.Б.,  
Архангельская Т.М.  
(БГПА)**

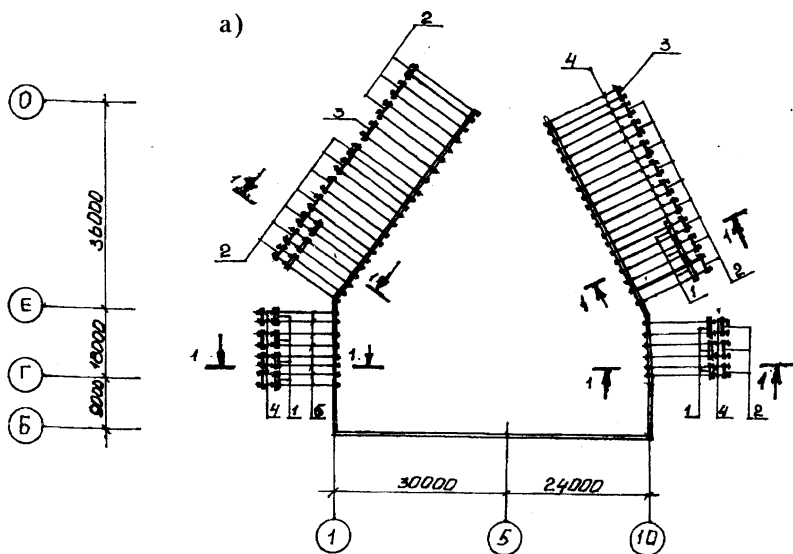
Фото 1

При выполнении земляных работ по раскрытию котлована циркуляционной насосной станции Минской ТЭЦ-5 11 декабря 1997 года произошла авария: откос котлована потерял устойчивость, вызвав опрокидывание двух, чрезмерный наклон восьми и деформирование угловых секций торцевой подпорной стены (рис.1).

Вид на ограждающую стену после аварии. (рис.1)
