ОЦЕНКА ФИЗИЧЕСКОГО ИЗНОСА ОТМОСТКИ КЛЕПАННЫХ ВЕРТИКАЛЬНЫХ РЕЗЕРВУАРОВ ДЛЯ ХРАНЕНИЯ НЕФТЕПРОДУКТОВ

Строганова А.Д.

Белорусский национальный технический университет, Минск, Беларусь

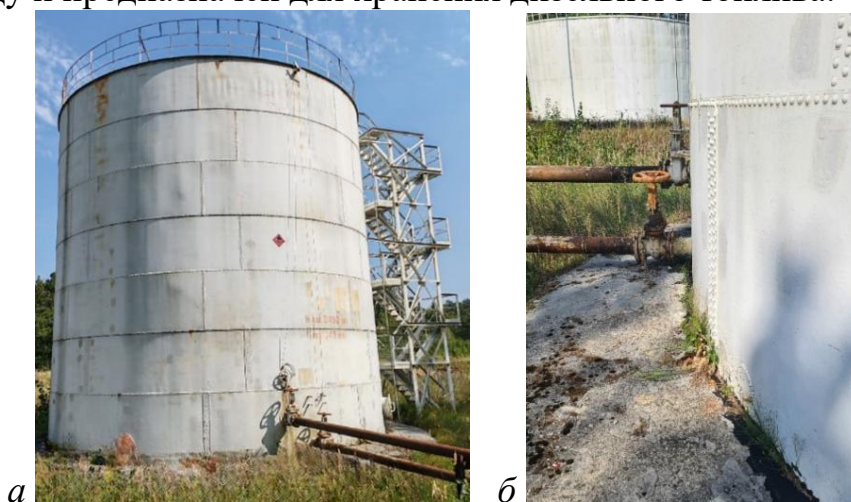
Рис. 1. РВК-1000
а – общий вид; *б* – клёпаная стенка

В качестве объекта исследования был выбран резервуар конструкции типа РВК [3, с. 6], изготовленный «полистовым» способом с соединением швов методом клёпки (см. рис. 1) непосредственно на территории нефтебазы в 1934 году и предназначен для хранения дизельного топлива.
