МОСТ ЧЕРЕЗ РЕКУ ДНЕПР

Франскевич Д.И.

(Научный руководитель - Костюкович О.В.)

Мост через реку Днепр – большой автодорожный городской железобетонный мост с рамно-подвесными и балочными разрезными предварительно-напряженными пролетными строениями на массивных опорах, построен в 1968 году.

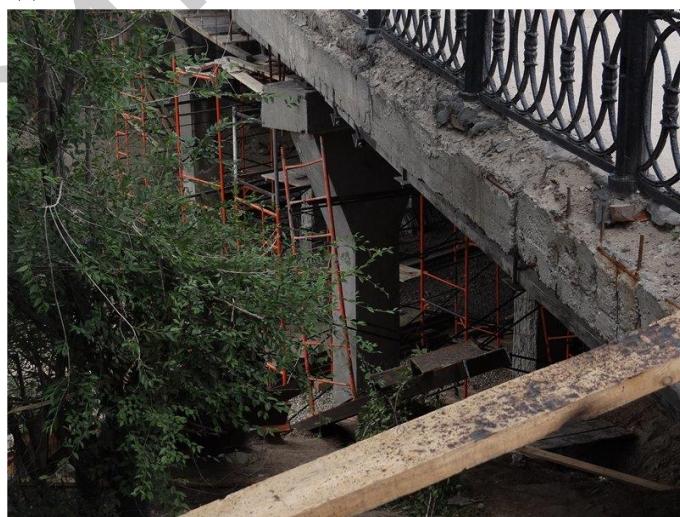
Рисунок 4

Сведения о капитальных ремонтах и реконструкции сооружения – с момента сдачи моста в эксплуатацию в 1969 году капитальные ремонты несущих конструкций пролетных строений и опор не производились.

- Смещение опоры №8 в сторону пролета №7 и наклон опоры №8 в сторону правобережного подхода;

- Отсутствие объединения шкафной стенки опоры № 8 с телом насадки;
- Вертикальные сквозные силовые трещины в промежуточных опорах.

Смещение и значительный наклон валков в сторону шкафной стенки
