Результаты применения неэффективной конструкции деформационного шва
при проектировании мостовых сооружений

Шкляр В.Х.

Государственное Предприятие «Белгипродор»,

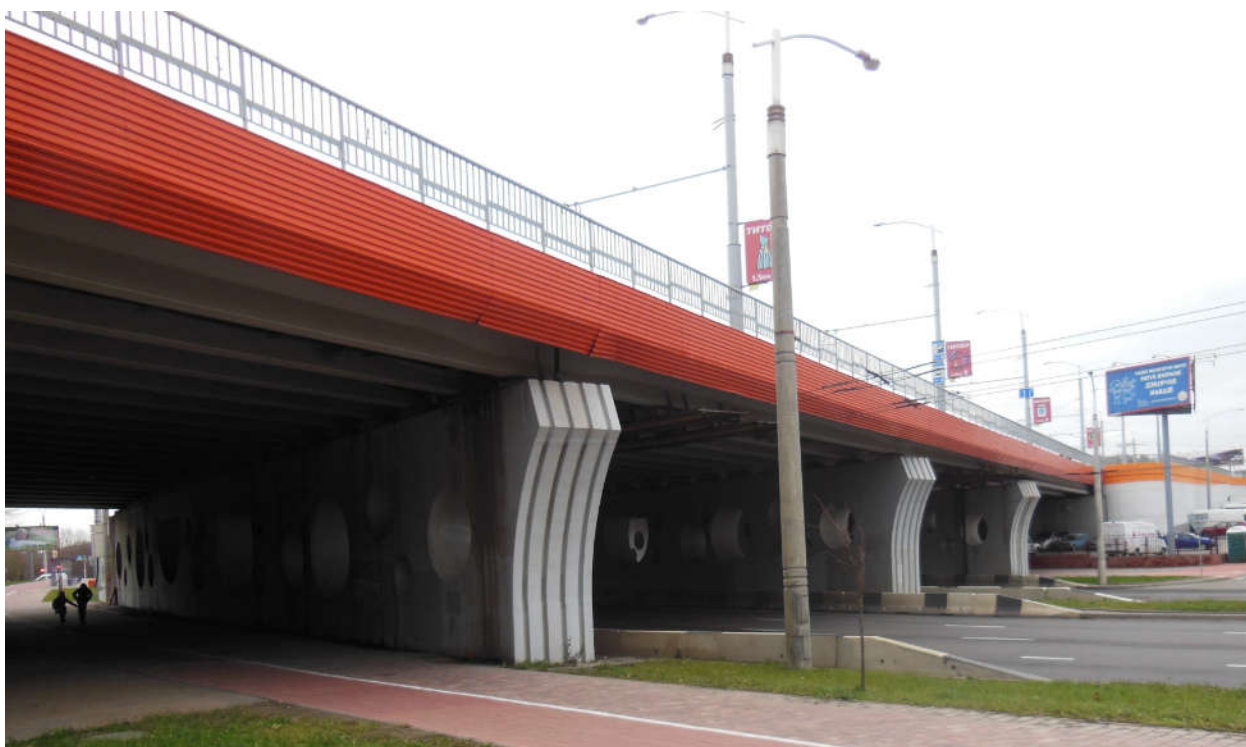
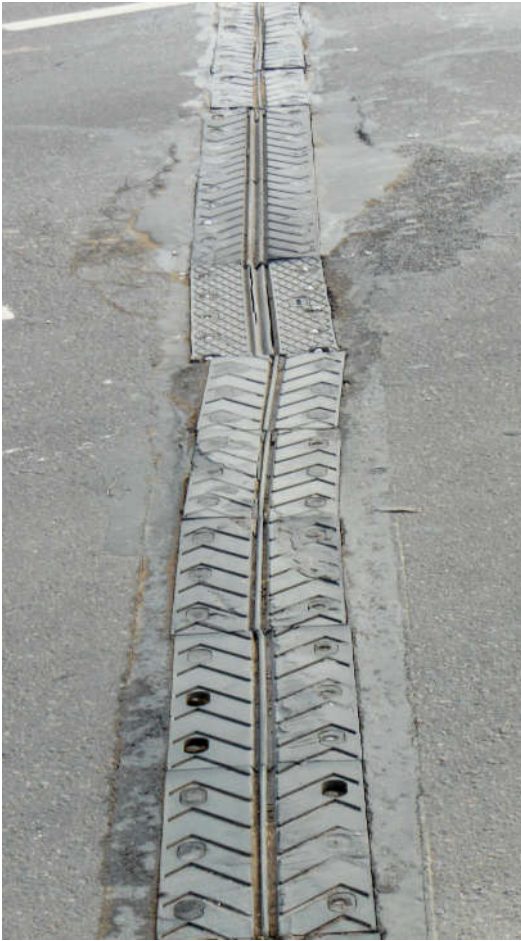
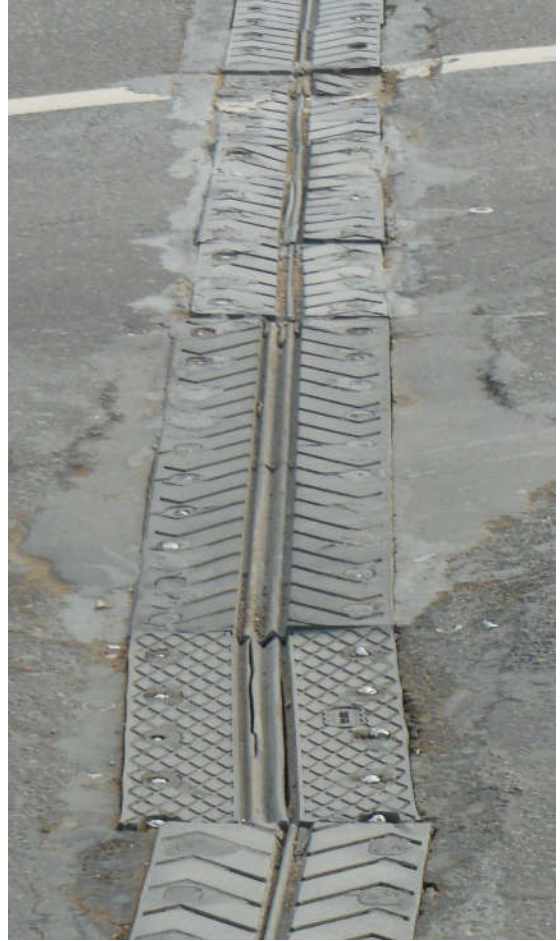
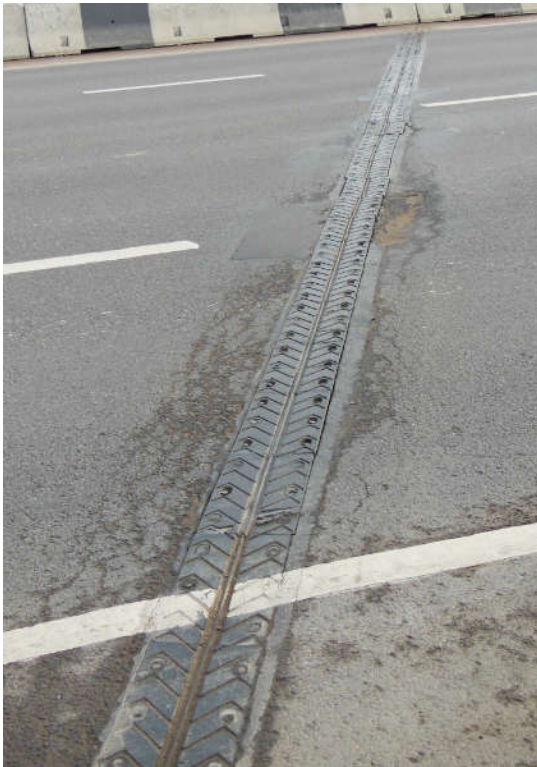
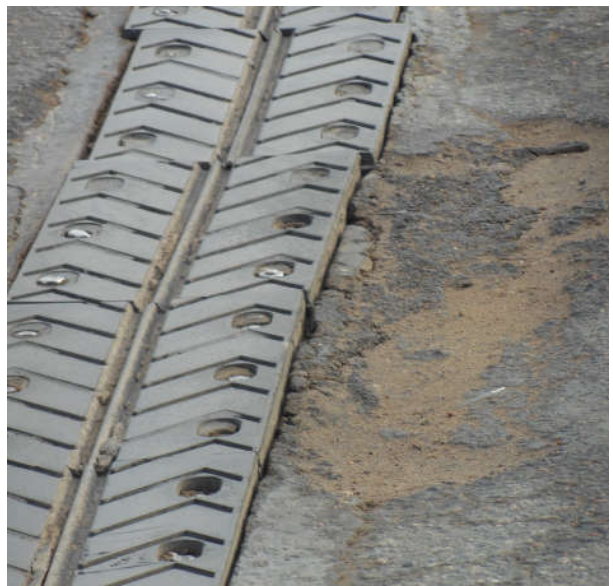
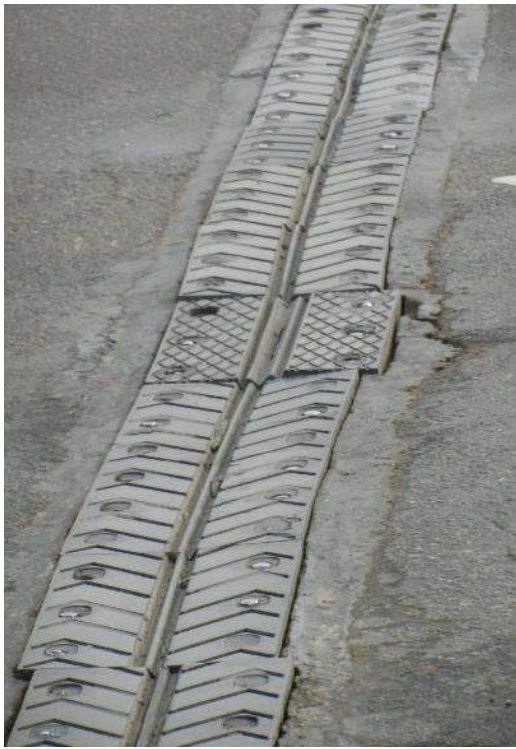
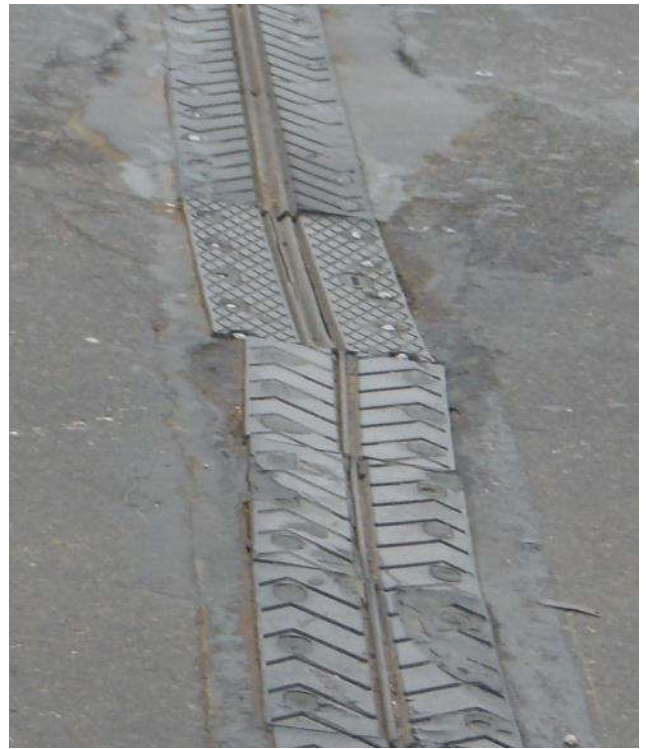
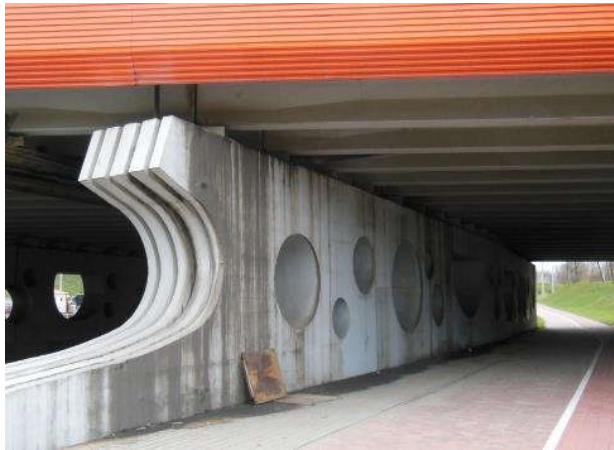
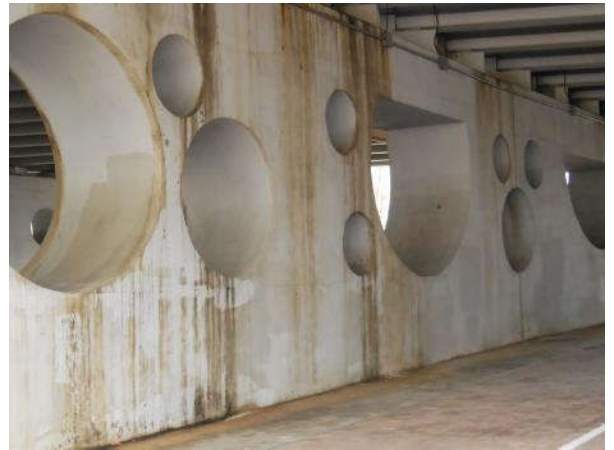
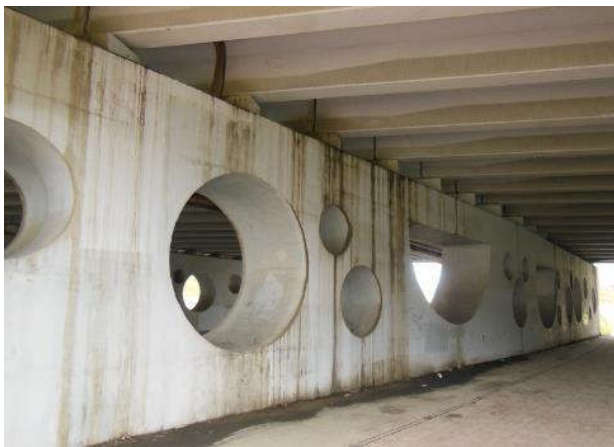
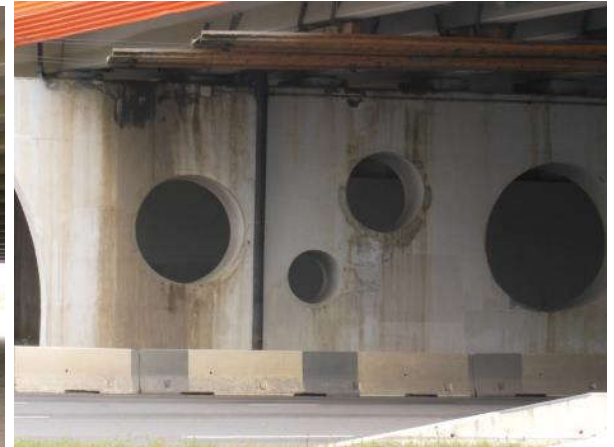
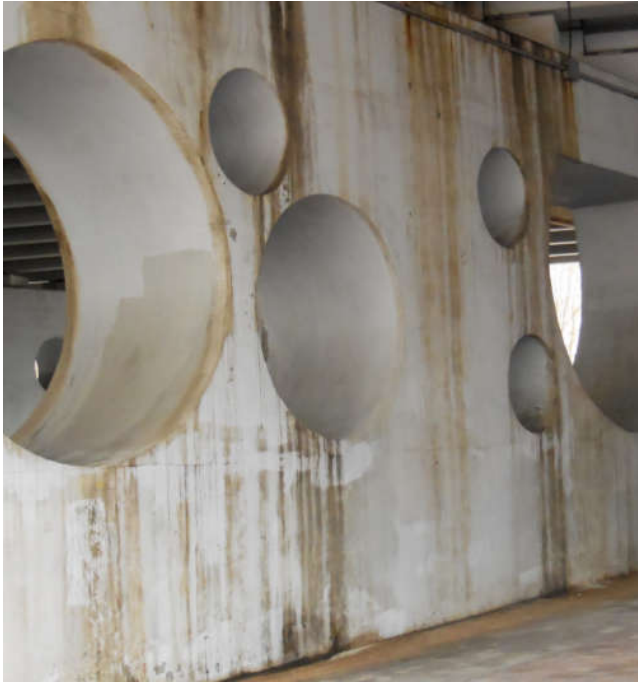
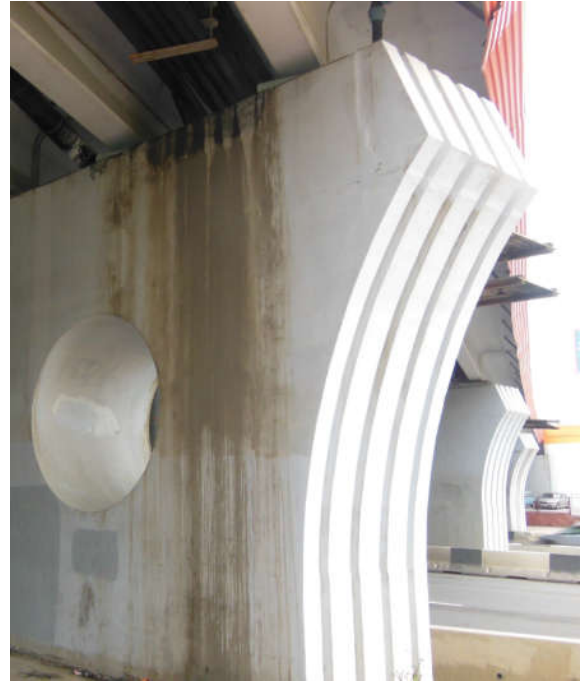
Путепровод на пересечении пр. Дзержинского и ул. Алибегова (построен в 2013 году)

Недолговечность применяемой конструкции ДШ и сложность ее ремонта наглядно демонстрируется на фотографиях трех путепроводов. Эти путепроводы построены в последние 4-5 лет в г.Минске и один построен ранее. Ненадежность конструкции демонстрируется также на мостовых сооружениях на МКАД 2 (М14), эксплуатируемых около 2 лет при незначительном движении транспорта и одном построенном ранее на а.д. Р-28.

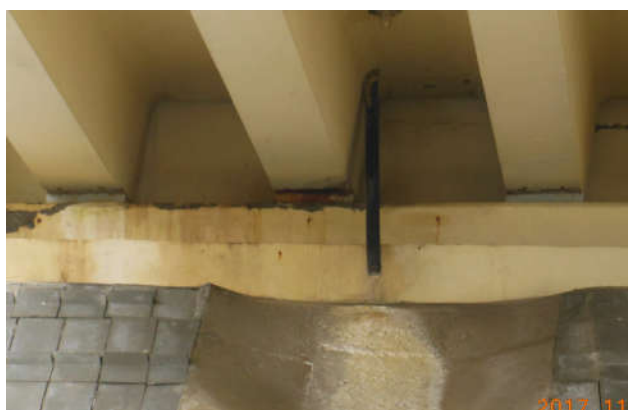
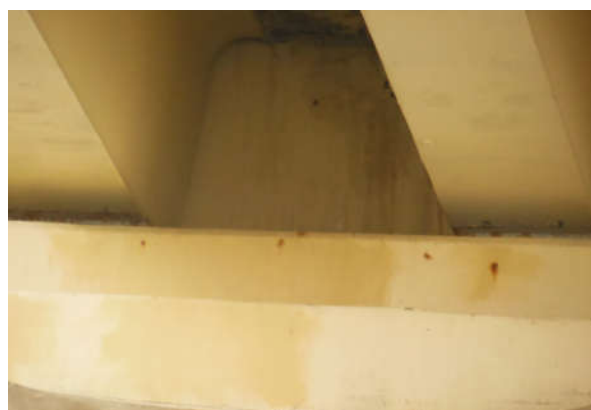
Путепровод на МКАД - 2 (М14) Нелидовичи – Косынь
(Построен в 2015 г.)

На фотографиях видны протечки воды через деформационный шов после двух лет эксплуатации.

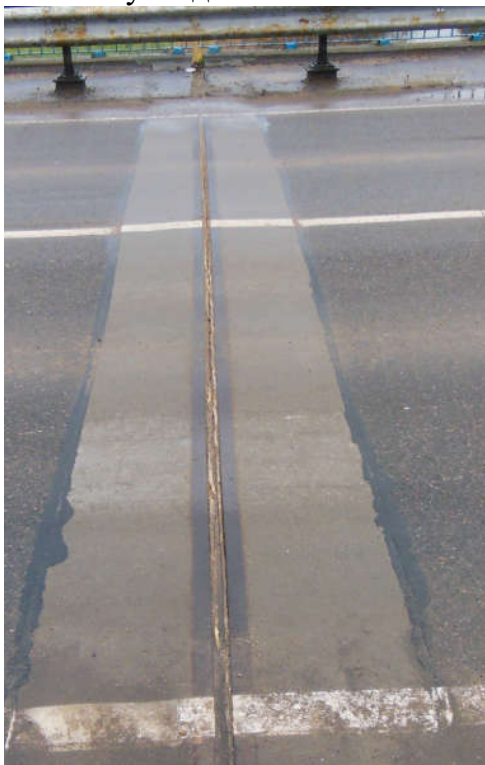
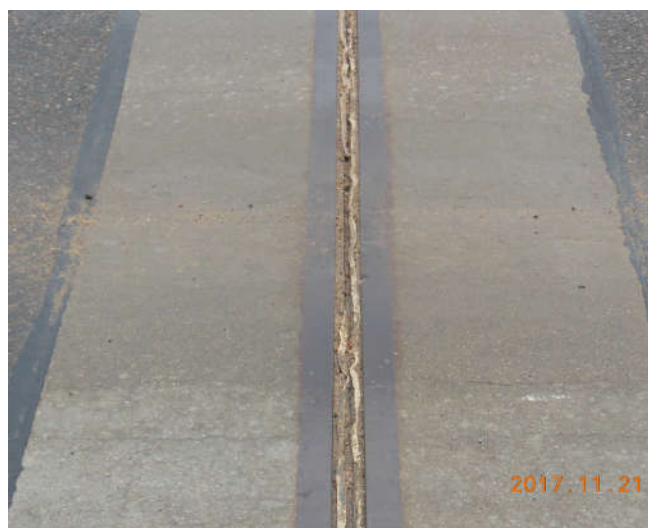
Через 7 лет эксплуатации деформационного шва появилась незначительная протечка воды. Вероятной причиной является разжижение герметика с целью удобства его укладки.
