### АНАЛИЗ ДАННЫХ ПО СОСТОЯНИЮ ИЗМЕРИТЕЛЬНЫХ ТРАНСФОРМАТОРОВ 110–330 КВ, ВВОДОВ 330 КВ СИЛОВЫХ АВТОТРАНСФОРМАТОРОВ, ПОЛУЧЕННЫХ ЭКСПЕРИМЕНТАЛЬНЫМ ПУТЕМ С ИСПОЛЬЗОВАНИЕМ КОМПЬЮТЕРНОГО ТЕРМОГРАФА

*Свистуленко А.В.*

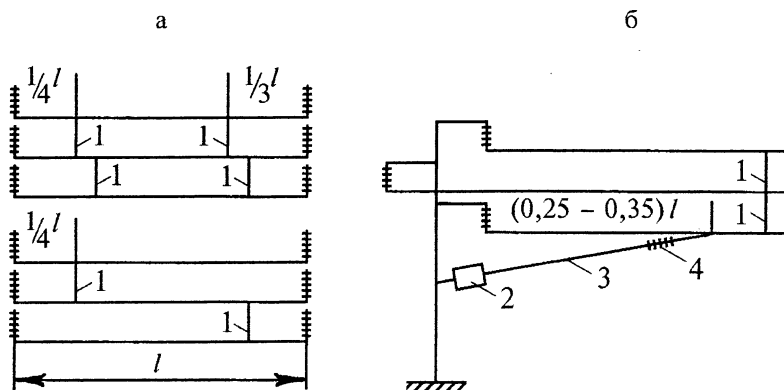
Рис. 1. Схемы установок изолирующих связей в пролетах ВЛ: а – междуфазные распорки; б – расчалка: 1 – распорки; 2 – демпфер; 3 – расчалка; 4 – изолятор

междуфазным распоркам, устанавливаемым в пролете, предлагается одну из фаз соединить через тросовую расчалку и изолятор к опоре. Между расчалкой и опорой помещается демпфирующий элемент для рассеяния энергии колебания. Расчалка крепится к фазовому проводу на расстоянии 0,25–0,35 длины пролета. Можно полагать, что узел колебания будет находиться в зоне крепления провода к расчалке. Это позволит избежать опасных одно- и двухполуволновых колебаний даже при отсутствии демпфирующего элемента. К недостаткам устройства следует отнести громоздкость конструкции и дополнительное возрастание ветровой и гололедной нагрузок.
