**ЭЛЕКТРОЭРОЗИЯ ПОДШИПНИКОВ ТУРБОАГРЕГАТОВ
ELECTROEROSION OF BEARINGS OF TURBOUNITS**

П.К. Мартьянов, А.Ю. Поланцевич
Научный руководитель – С.А. Качан, к.т.н., доцент
Белорусский национальный технический университет,
г. Минск, Республика Беларусь
kachan@bntu.by

Аннотация: рассматриваются причины возникновения электроэрозии подшипников турбоагрегатов. Описана схема циркуляции тока в контуре: вал - подшипник - фундаментная плита - заземляющая щетка – вал. Приведены наиболее характерные признаки существования электроэрозионных процессов. Указаны меры для своевременного выявления и предотвращения электроэрозии подшипников турбоагрегатов.

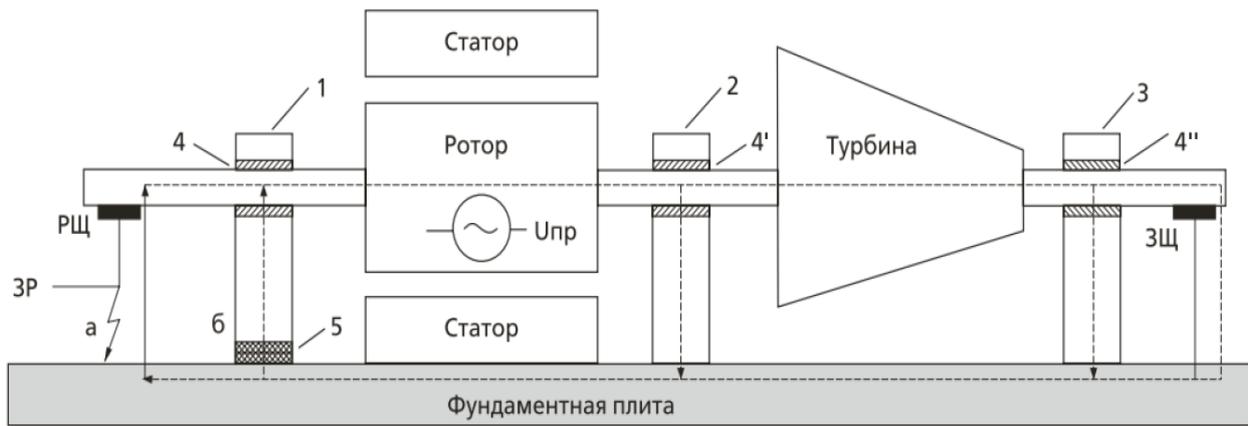
Рисунок 1 – Циркуляция тока в контуре: вал - подшипник - фундаментальная плита - заземляющая щетка – вал: РЩ - релеяная щетка; ЗР - защита ротора от замыканий на землю в одной точке; ЗЩ - заземляющая щетка; 1 - подшипник генератора со стороны возбудителя (изолированный); 2 - подшипник генератора со стороны турбины (неизолированный); 3 - подшипники турбины (неизолированные); 4, 4', 4'' - масляные пленки подшипников; 5 - подступовая изоляция; а - замыкание на землю поводка РЩ; б - перекрытие на землю подступовой изоляции

Если вал ротора со стороны турбины соединен с землей через заземляющую щетку, то ЭДС ротора оказывается приложенной к противоположному концу. Во избежание образования короткозамкнутого контура корпус подшипника с этой стороны изолируют относительно земли, причем в подшипнике имеются два изолирующих промежутка: масляная пленка и подступовая изоляция. Если по каким-либо причинам происходит одновременное нарушение масляной пленки и подступовой изоляции, то под действием продольной ЭДС ротора начинает циркулировать ток в контуре: вал – подшипник – фундаментная плита – заземляющая щетка – вал, как это показано на рисунке 1 [2].

При малом сопротивлении этого контура значение тока может достигать десятков ампер, что приводит к интенсивному электроэрозионному разрушению шейки вала и вкладышей подшипников. Данный режим является абсолютно недопустимым и требует достаточно быстрой остановки турбоагрегата для своевременного устранения выявленного дефекта. При отсутствии или нарушении контакта заземляющей щетки с валом турбоагрегата данный режим может возникнуть при дополнительном пробое масляной пленки на заземленном подшипнике со стороны турбины.
