## **К ВОПРОСУ ОЦЕНКИ ТЕХНИЧЕСКОГО СОСТОЯНИЯ СТРОИТЕЛЬНЫХ КОНСТРУКЦИЙ ЗДАНИЯ БОРИСО- ГЛЕБСКОЙ (КОЛОЖСКОЙ) ЦЕРКВИ**

*ЗВЕРЕВ В.Ф., ПЕЛЮШКЕВИЧ А.И., КАЗАЧЕНКО Н.Я.*  
Белорусский национальный технический университет  
Минск, Беларусь

В апреле – мае 2015 года авторами статьи было выполнено обследование строительных конструкций (чердачного перекрытия, кровли, наружных стен) здания Прихода храма святых мучеников благоверных князей Бориса и Глеба в г. Гродно, ул. Коложа, 6.

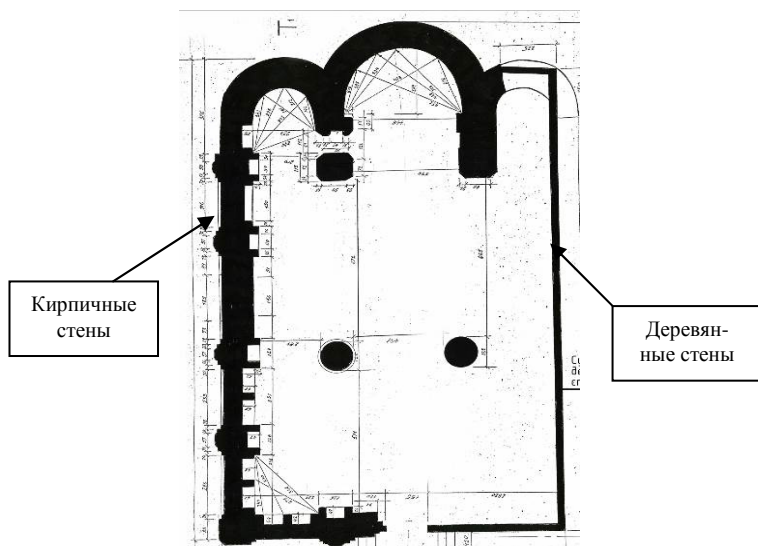
Наружные стены здания выполнены кирпичными, частично деревянными.

Расчетная толщина наружных кирпичных стен здания составляет 600..1000 мм. Стены выполнены из искусственных и природных каменных материалов. В качестве искусственных каменных материалов применен кирпич-плинфа, традиционный для древнерусского зодчества этого периода. Ю. Иодковским выделено три типа плинфы:

Техническое состояние кирпичных стен здания оценивается как удовлетворительное. В ходе натурного исследования значительных дефектов и повреждений, ограничивающих их дальнейшую эксплуатационную пригодность, не выявлено.
