**Сервисное обслуживание энергетических газотурбинных установок**

Сидорук Ю.С., Трахимович И.А.

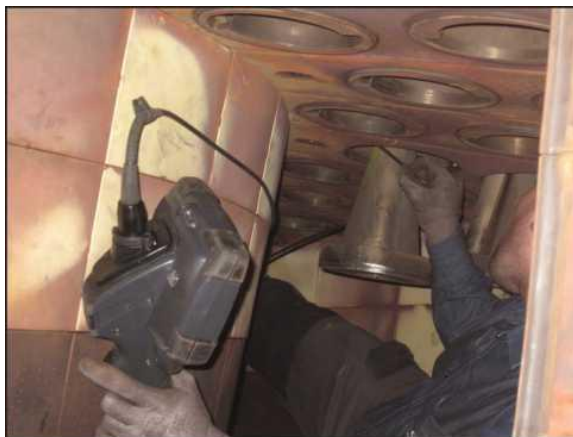
Рисунок 3 – Осмотр бороскопом горелочной камеры ГТУ Alstom GT13E2 МТЭЦ-3

Для примера на рисунке 2 приведена периодичность обслуживания ГТУ Siemens SGT-600 Минской ТЭЦ-2 [3], а на рисунке 3 - осмотр бороскопом горелочной камеры ГТУ Alstom GT13E2 Минской ТЭЦ-3 [1, 2].
