**Асаблівасці рэканструкцыі з рэстаўрацыяй палаца-паркавага ансамбля XVIII стагоддзя**

Хоціна М.Ул.

Белорусский национальный технический университет,  
Минск, Беларусь

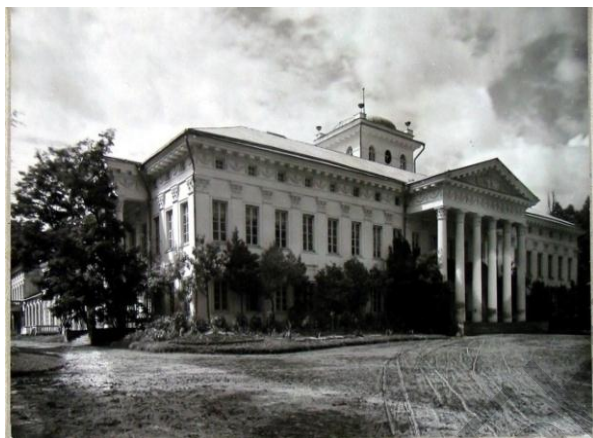
Малюнак 1. Галоўны фасад палаца (фотаздымак пачатку XX ст.)

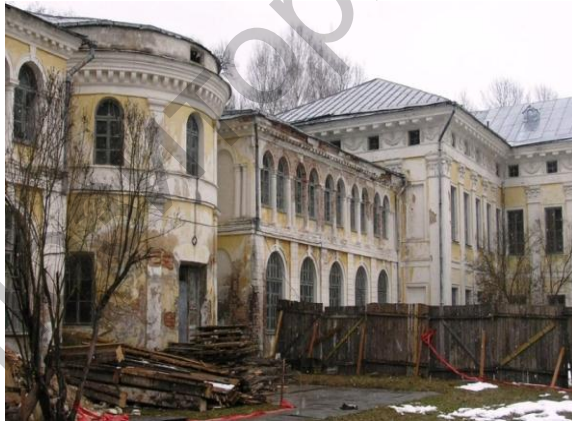
Малюнак 3. Выгляд палаца да пачатку правядзення рэканструкцыі

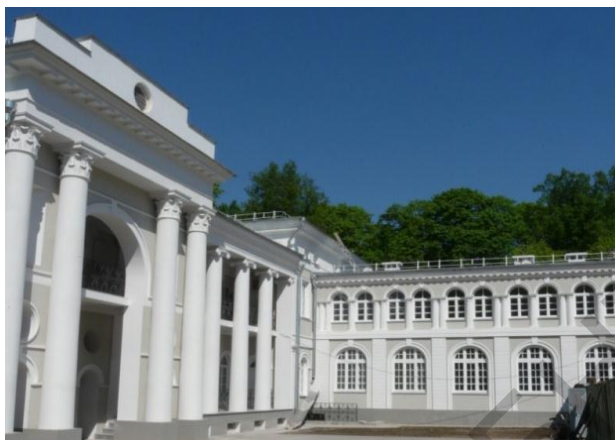
Малюнак 4. Частка палаца пасля рэканструкцыі

Частка палаца, дзе знаходзіцца музычная школа ўжо адрэканструявана.
