Асаблівасці рэканструкцыі з рэстаўрацыяй палаца-паркавага ансамбля XVIII стагоддзя

Хоціна М.Ул.

Белорусский национальный технический университет,
Минск, Беларусь

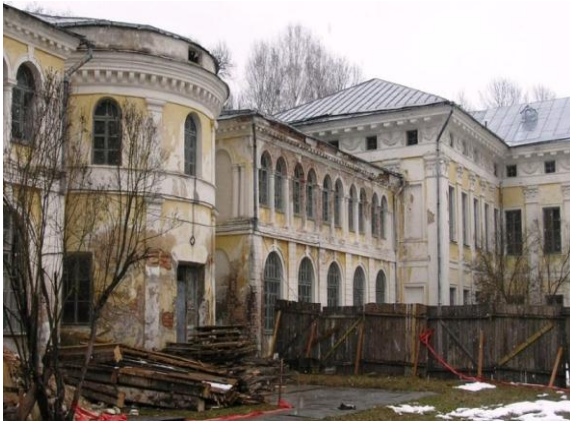
Малюнак 3. Выгляд палаца да пачатку правядзення рэканструкцыі

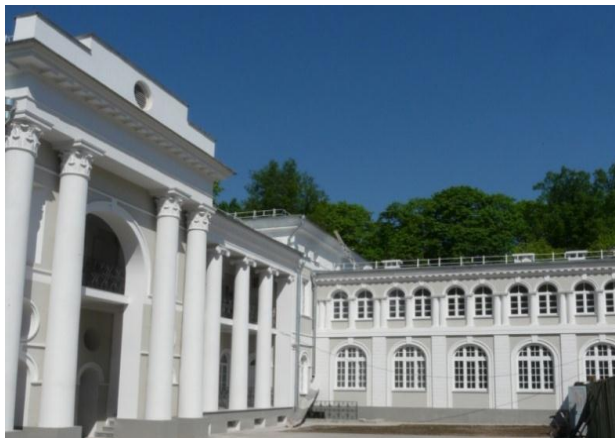
Малюнак 4. Частка палаца пасля рэканструкцыі

Частка палаца, дзе знаходзіцца музычная школа ўжо адрэканструявана.
