Статистика отказов и анализ повреждаемости электрических машин

Нуриддинов С. Б., Авазов Б. К., Каршиев К. Т.

Ташкентский государственный транспортный университет

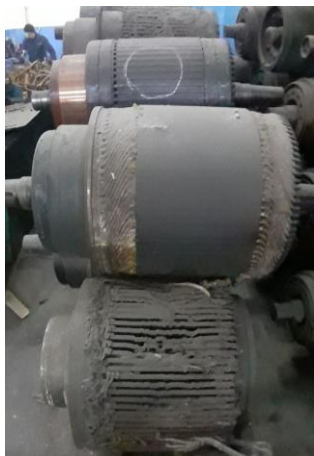
Рис. Фрагмент поврежденной изоляции якорной обмотки электрической машины

Приведен (рис.) фрагмент характерного локального повреждения изоляции лобовой части якорной обмотки ТЭМ НБ-514 со стороны противоположной коллектору. При таком повреждении наиболее целесообразным и эффективным будет метод продления ресурса изоляции путем капсулирования локального повреждения с использованием пропиточных материалов и теплового излучения [4]. На протяжении последних десяти лет в УП «Ўзтемирйўлмаштаъмир» сохраняется стабильная тенденция по пробое изоляции и межвитковому замыканию (МВЗ) обмотки якоря ТЭД типа НБ-514. В этой связи была выдвинута гипотеза о том, что пробой изоляции и межвитковые замыкания обмотки якорей наиболее часто происходят в результате интенсивных процессов тепло-массообмена в

изоляции лобовых частей их обмоток с открытыми головками секций. Так как эти двигатели работают в тяжелых природных условиях (дождь, снег, перепады температур и т. д.)
