Особенности конструкции и содержания монолитных рамно-консольных и балочно-консольных мостовых сооружений

Л.В.Гулицкая к.т.н., О.С.Шиманская
Белорусский национальный технический университет

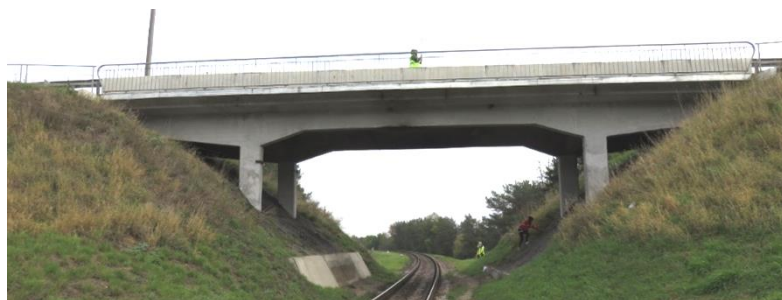
- каждое из обследованных сооружений представляет собой однопролетную железобетонную раму с въездными консолями, въездные консоли пролетного строения сопрягаются непосредственно с насыпями подходов, не имеют устойчивых опираний,

- пролетное строение состоит из двух главных балок переменной высоты, жестко объединенных со стойками опор, образуя рамную конструкцию; главные балки объединены плитой проезжей части, поперечными балками и распорками, выполненными в осях опор; монолитные тротуарные консоли выполнены совместно с монолитной плитой проезжей части.

Рис. 1. Путепровод на км 81,071 автомобильной дороги Р-2 Столбцы – Ивацевичи – Кобрин

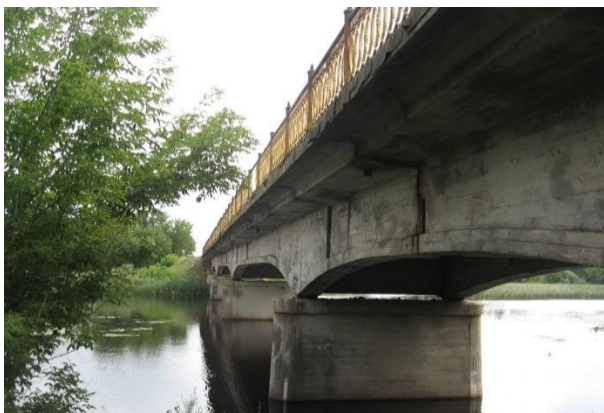
- пролетные строения таких сооружений – анкерные двухконсольные либо коромыслового типа, могут быть дополнены железобетонной подвеской; въездные консоли пролетного строения сопрягаются непосредственно с насыпями подходов, не имеют устойчивых опираний;

- пролетные строения состоят из двух главных балок переменной высоты с переменным очертанием нижней грани, часто параболическим, и продольной балки, расположенной по оси пролетных строений; главные балки и продольная балка объединены плитой проезжей части и поперечными балками; монолитные тротуарные консоли выполнены совместно с монолитной плитой проезжей части;

Рис. 2. Мост через р.Щара на км 125,40 автомобильной дороги Р-2 Столбцы – Ивацевичи – Кобрин

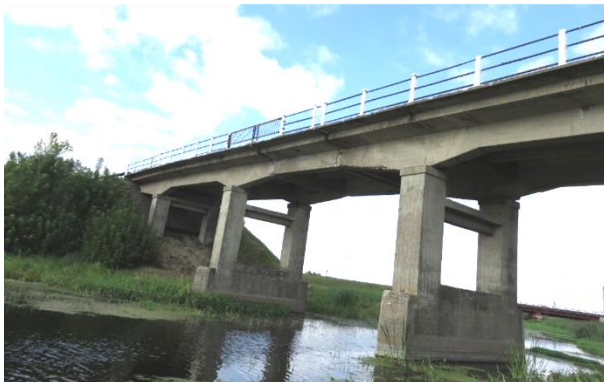
Рис. 3. Мост через р. Гривда на км 140,577 автомобильной дороги Р-2 Столбцы – Ивацевичи – Кобрин
