## МОДЕРНИЗАЦИЯ ТОРМОЗНОЙ СИСТЕМЫ РАЗМОТКИ НА КАНАТНЫХ МАШИНАХ

*В статье рассмотрены результаты испытаний измененного узла размота тонкой проволоки и влияние модернизации на срок службы тормозных колодок.*

## MODERNIZATION OF THE BRAKE SYSTEM OF UNWINDING ON ROPE MACHINES

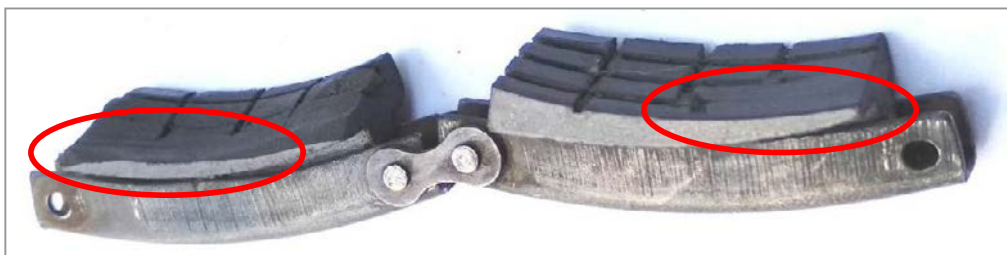
Рис. 1. Состояние износа тормозных колодок (серийные цепочки)

Из рисунка видно, что на серийных тормозных цепочках наблюдается неравномерный односторонний износ, причиной образования данного дефекта является наличие зазора между звеньями цепи, замковым соединением и корпусом колодки. Из-за выработки отверстий в корпусе колодки зазор в соединениях увеличивается, происходит перекосяк, как следствие, неравномерный износ тормозных колодок. Аналогичный износ тормозной колодки на измененной тормозной цепочке не наблюдался из-за отсутствия в конструкции модернизированной тормозной цепочки замкового соединения и корпуса колодки (рис. 2).

- визуальная оценка не выявила разрушений цепочек, звеньев, секторов;
- на тормозных колодках (секторах), установленных на серийных тормозных цепочках, наблюдался односторонний, неравномерный износ (рис. 1).

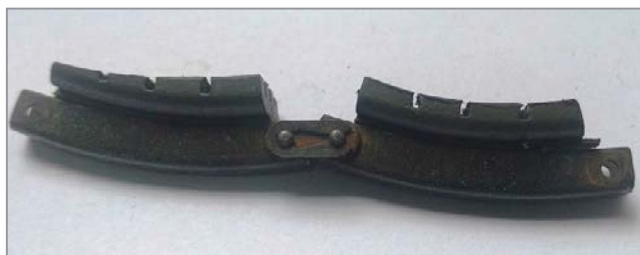
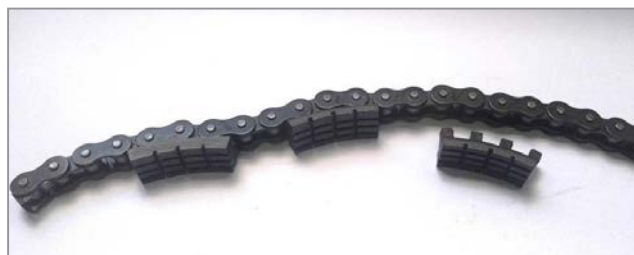
Рис. 2. Сравнение конструкций серийных и модернизированных тормозных цепочек:  
а – элементы серийной цепочки; б – элементы цепочки нового типа

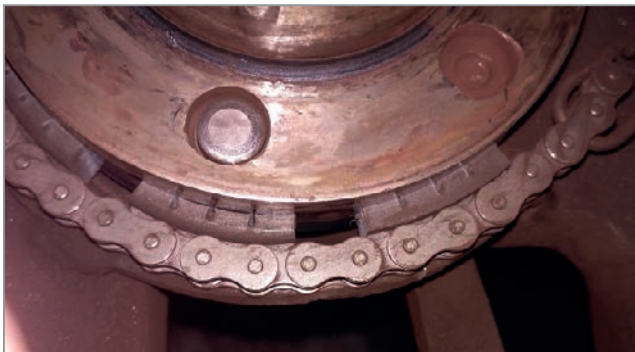
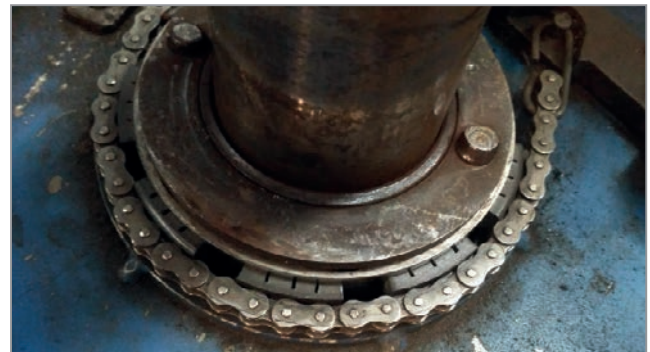
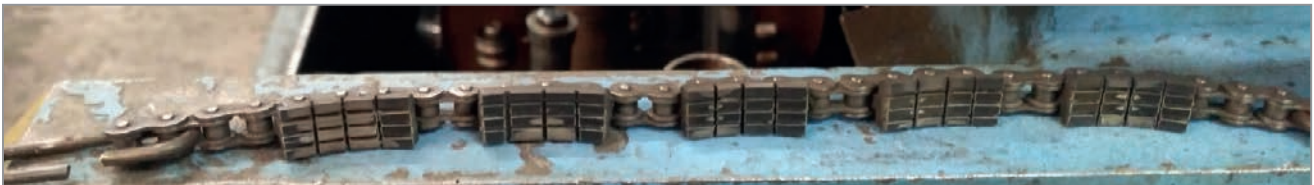
Рис. 3. Внешний вид тормозных секторов:  
а – внутренний шпулержатель; б – внешний шпулержатель; в – тормозные цепочки нового типа

В период расширенных испытаний замечаний по работе тормозной системы от технического персонала не поступало. Для оценки состояния тормозной системы был проведен осмотр тормозных цепочек нового типа, по результатам которого замечаний о состоянии тормозной системы не выявлено. Внешний вид тормозных цепочек показан на рис. 3.
