НЕДОСТАТКИ КОМПОЗИТНОЙ АРМАТУРЫ. СЛАБАЯ УСТОЙЧИВОСТЬ К ЩЁЛОЧИ В БЕТОНЕ

*Лозюк Анастасия Николаевна, студент 4-го курса
кафедры «Мосты и тоннели»*

*Белорусский национальный технический университет, г. Минск
(Научный руководитель – Ходяков В.А., старший преподаватель)*

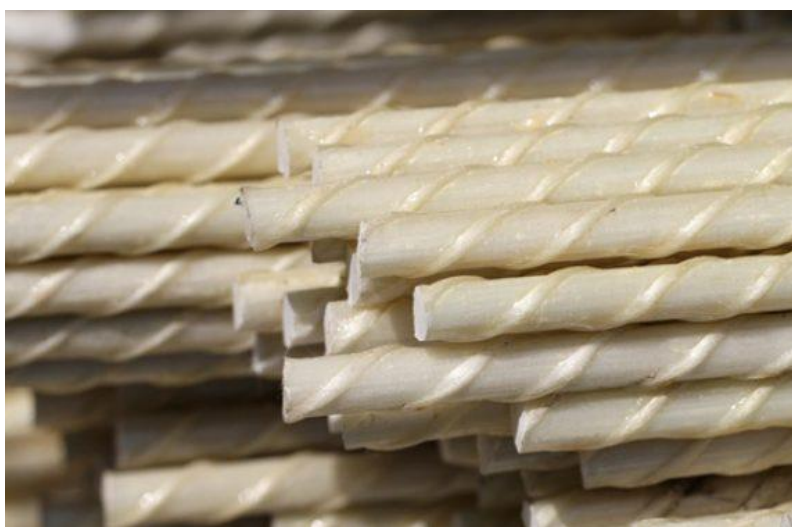
Рисунок 1 – Внешний вид композитной арматуры

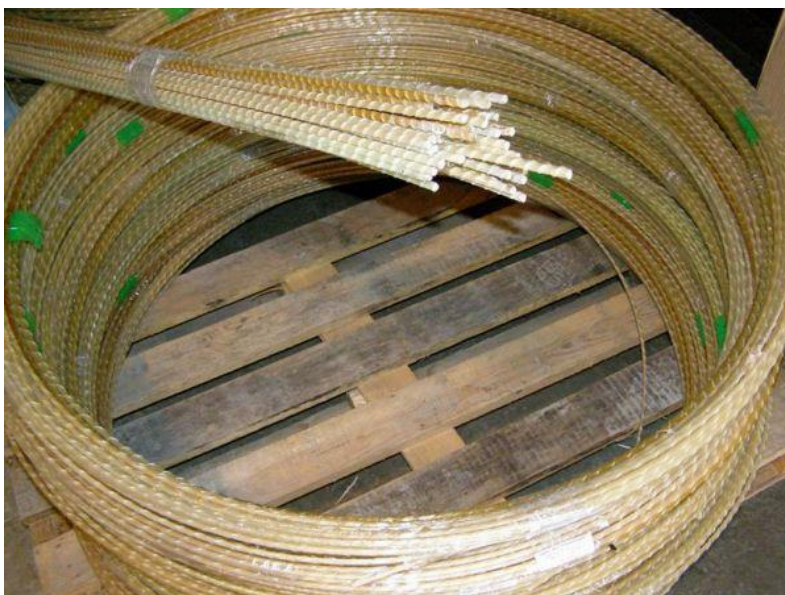
Рисунок 2 – Композитная арматура в скрученном виде

1. Невозможность гибки с малым радиусом в условиях стройки. Гнутый стержень нужно заранее заказывать у производителя.
2. Невозможность сваривать каркас (минус относительный, поскольку даже для стальной арматуры лучший способ соединения – вязка, а не сварка).
3. Низкая термостойкость. При сильном нагреве и пожаре бетонная конструкция, армированная композитными стержнями, разрушается. Стекловолокно не боится высокой температуры, но связующий ее пластик теряет прочность при нагреве выше +200 С.
4. Старение. Общий минус всех полимеров. Неметаллическая арматура не исключение. Ее производители завышают срок эксплуатации до 80-100 лет.

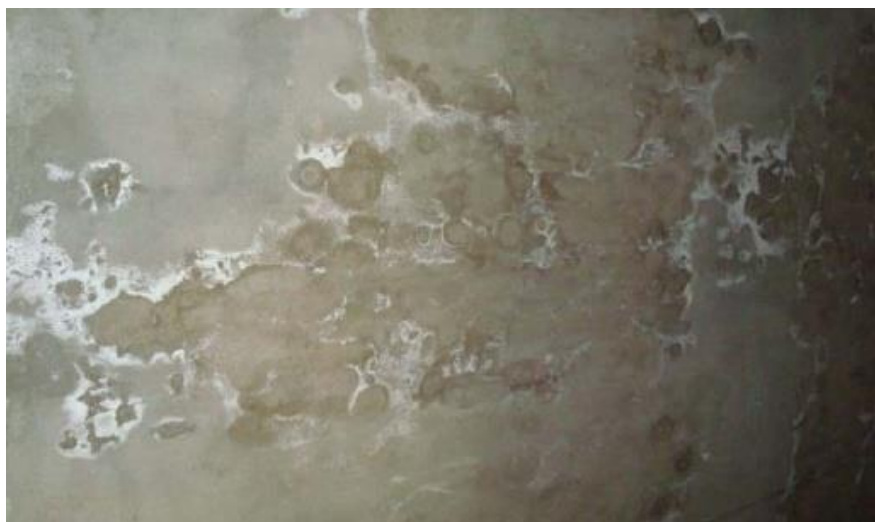
Рисунок 3 – Следы воздействия щёлочи на бетон

В цементах щелочи взаимодействуют с кремнеземами, компонентами заполнителей. Этот процесс известен как выщелачивание бетона. Провоцирует постепенную рекристаллизацию и разрушение структуры материала. Обуславливает нарушение упругости, целостности зданий, снижение срока эксплуатации. Реакция между щелочами и заполнителями является сложным диффузионным процессом, не всегда протекает с одинаковой скоростью. Выщелачивание в цементе проявляется в виде неравномерного расширения бетонных поверхностей и появления трещин, что приводит к снижению прочности, долговечности стен и других поверхностей. Трещины имеют вид неправильного узора, шире всего в нижней части конструкции, ближе к земле. Достигают 30—40 мм там, где внутреннее расширение особо велико, однако находятся на поверхности, разрушают бетон неглубоко, разветвляясь на микротрещины. Нарушение монолитности материала в щелочной среде чревато

попаданием внутрь влаги. Воздействие воды на бетон усиливается на морозах и при оттаивании, что ускоряет разрушительные процессы.
