АВТОДОРОЖНЫЙ МОСТ ЧЕРЕЗ НЕМАН НА КОЛЬЦЕВОЙ ДОРОГЕ ГРОДНО

*Киреенко Кирилл Дмитриевич, студент 2-го курса
кафедры «Мосты и тоннели»*

*Белорусский национальный технический университет, г. Минск
(Научный руководитель – Ходяков В.А., старший преподаватель)*

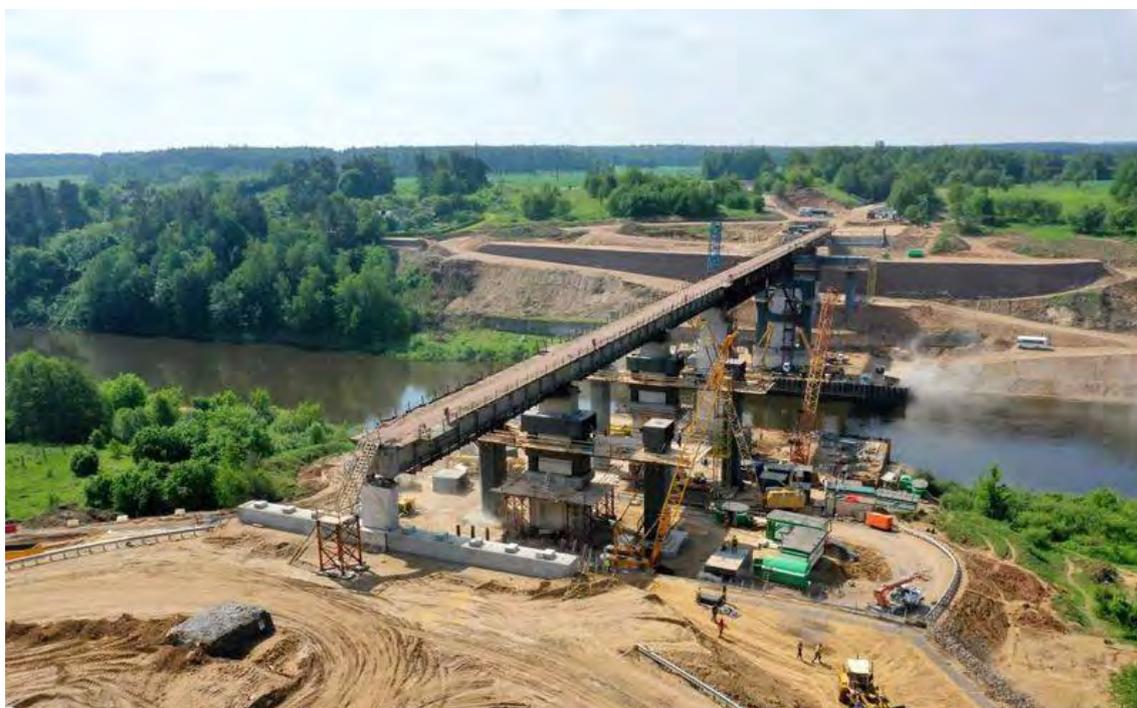
Рисунок 1 – Реконструкция опор существующего моста без демонтажа старого пролетного строения

Понадобилось очень большое количество времени, чтобы пройти все необходимые согласования, чтобы реконструировать мост. Было принято решение использовать только 7 опор существующего моста, вместо 9, а две крайние части демонтировать. Все несущие конструкции опор были усилены за счет железобетонных насадок. По сей день все выглядит довольно прочно и надежно. Длина моста после реконструкции составила 240 метров.

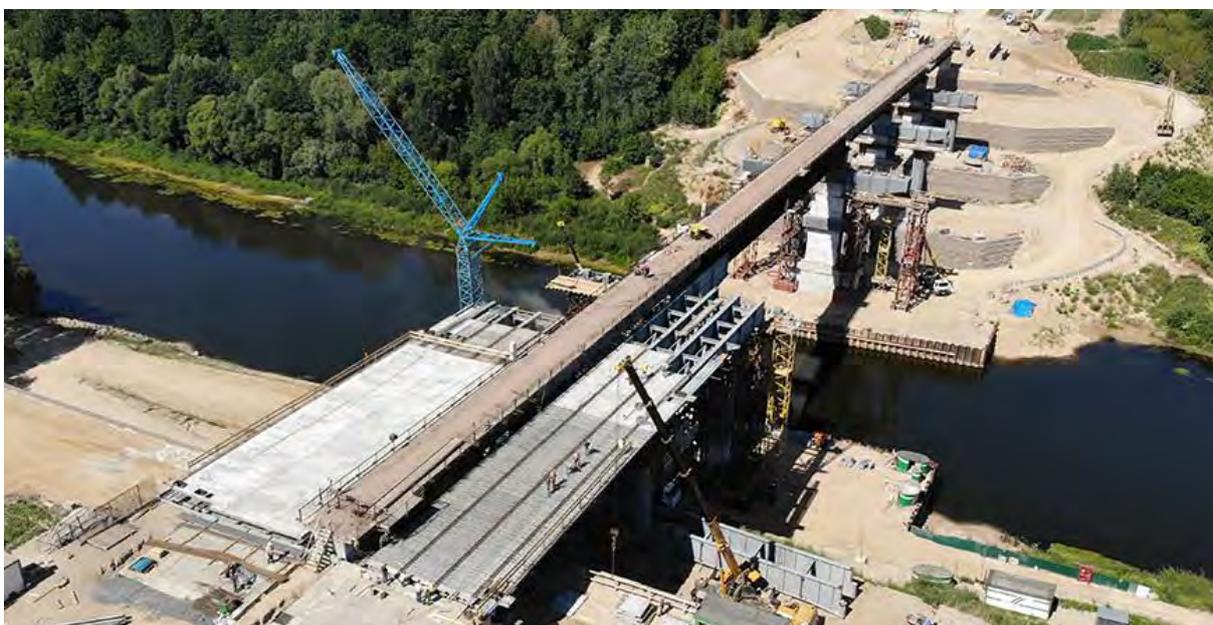
Рисунок 2 – Возведение нового пролетного строения автодорожного моста без демонтажа старого пролетного строения железнодорожного моста

Строительные работы начались в мае 2021 года. Усилялись существующие опоры, устраивались подпорные стенки из габионов, что придало конструкции красочный вид. Параллельно велись и дорожные работы, строился второй проезд под путепроводом вдоль реки Неман. Было задействовано более 200 рабочих.

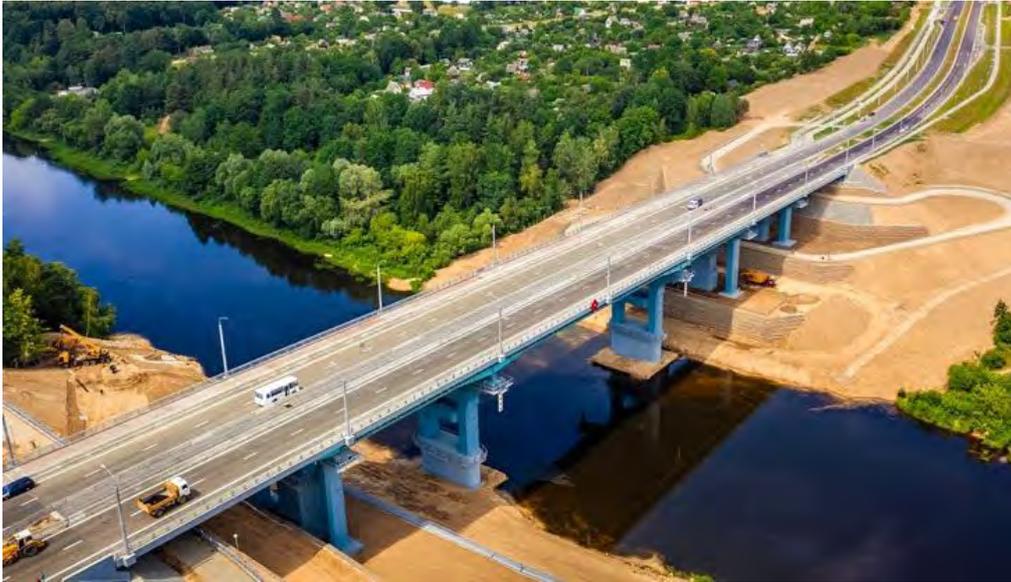
Рисунок 3 – Сооружение после реконструкции

Мост отлично реконструировали. По нему проезжает ни один десяток транспортах средств. На сегодняшний день, это основной автодорожный мост Гродненской кольцевой автодороги.
