Л.В. Гулицкая, О.С. Шиманская

ЭКОЛОГИЧЕСКИЕ АСПЕКТЫ ЭКСПЛУАТАЦИИ МОСТОВЫХ СООРУЖЕНИЙ НА АВТОМОБИЛЬНЫХ ДОРОГАХ

ENVIRONMENTAL ASPECTS OF THE OPERATION OF BRIDGEWORKS ON MOTORROADS

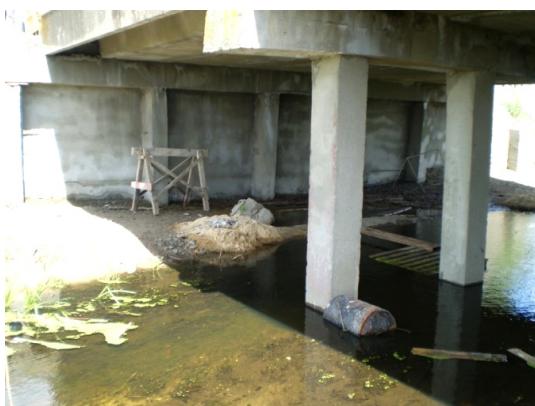
Рис. 1. Строительный мусор в русле р. Ведрич под мостом на автодороге Н-4162
Речица – Горваль – Василевичи, км 70,061

Особо следует остановиться на крупногабаритном мусоре. Это прежде всего строительный мусор после строительства и ремонта мостов: остатки строительных материалов, а также строительных конструкций (рис. 1, 2).

Наличие вышеперечисленных крупногабаритных предметов в подмостовом русле или выше и ниже моста по течению приводит прежде всего к стеснению русла и нарушению режима протекания воды, а также образованию местных и общих размывов. По этим же причинам происходит подмыв берегов, деформация русла (как правило, уширение) и изменение глубин по сечению русла под мостом. Нарушает гидрологический режим рек в результате уменьшения отверстия моста также нагромождение плавника (стволов деревьев и кустарников).

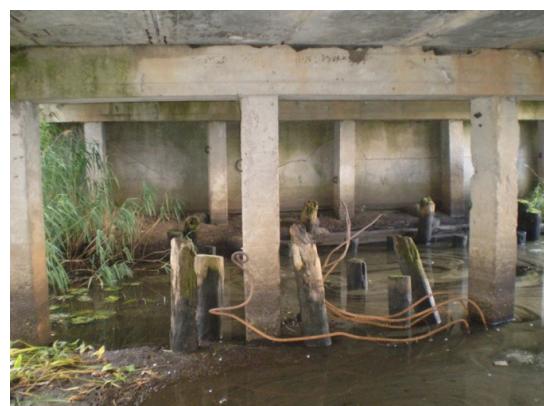
Рис. 2. Остатки деревянных свай, арматура в русле канала под мостом на автодороге Н-3900
Буки – Мосар, км 7,32

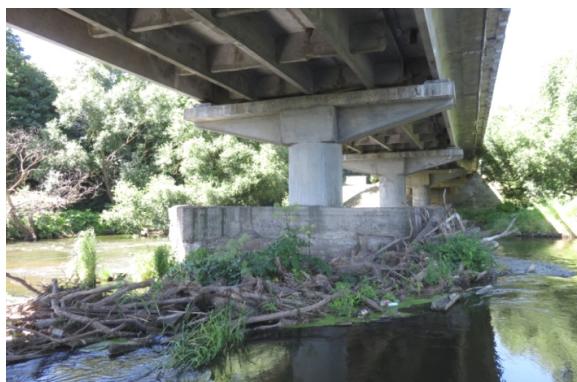
Рис. 3. Нагромождение плавника в русле р. Свислочь под мостом на 9 км автодороги Н-9350 Голоцк – Зазерье – Седча – Озериично

Такие изменения состояния берегов и русла были отмечены при обследовании моста через р. Свислочь на 9 км автомобильной дороги Н-9350 Голоцк – Зазерье – Седча – Озериично и моста через р. Свислочь на 9 км а/д П00056 Подъезд от а/д Минск – Гомель к д. Пуховичи, расположенных в Пуховичском районе Минской области (рис. 3, 4). Нагромождение посторонних предметов в русле мостов привело в первом случае к возникновению размыва берега и местного размыва у ростверка одной из русловых опор, во втором случае – к значительному размыву берега, включению пойменной опоры в русло и возникновению подмыва ростверка этой опоры. При этом максимальная глубина русла оказалась именно у вышеуказанной опоры, так как основное русло было значительно стеснено остатками старых свай и строительных конструкций, препятствующих течению. На рис. 5 представлено нагромождение плавника в русле р. Черница под мостом на автодороге Н-2906 Костеево – Бабиновичи, км 10,165.

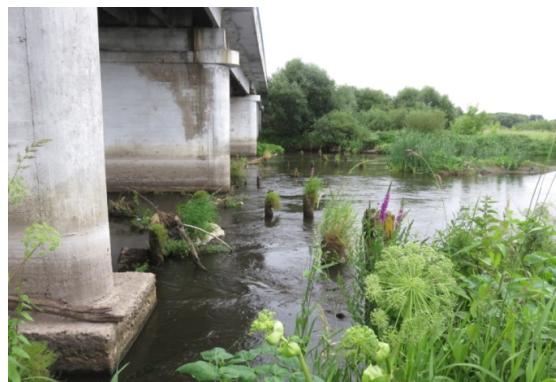
Рис. 4. Остатки деревянных свай в русле р. Свислочь под мостом на 9 км автодороги П00056 Подъезд от а/д Минск – Гомель к д. Пуховичи

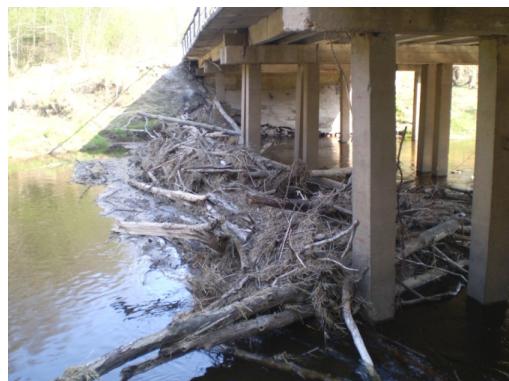
Рис. 5. Нагромождение плавника в русле р. Черница под мостом на автодороге Н-2906 Костеево – Бабиновичи, км 10,165

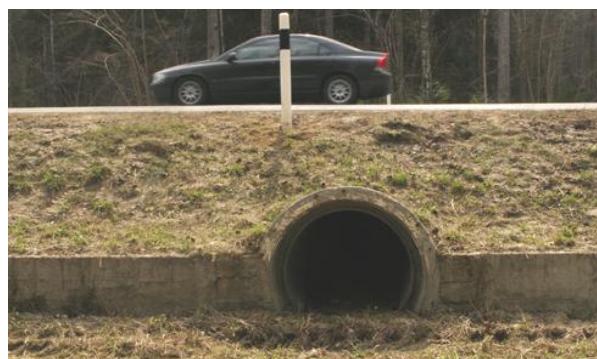
Рис. 6. Переход для пропуска земноводных в Березинском биосферном заповеднике

В 2006 г. в Березинском биосферном заповеднике на трассе Минск – Витебск был построен первый в Беларуси переход для пропуска земноводных через насыпь автомобильной дороги, расположенной на пути их сезонной миграции (рис. 6).

Сооружение представляет собой трубу в насыпи автомобильной дороги с устройством фронтальной вертикальной бетонной стенки, препятствующей передвижению земноводных по откосам насыпи и направляющих их в трубу для пересечения автомобильной дороги. Передвижение по этому переходу земноводных позволило значительно сократить их гибель под колесами автомобилей.

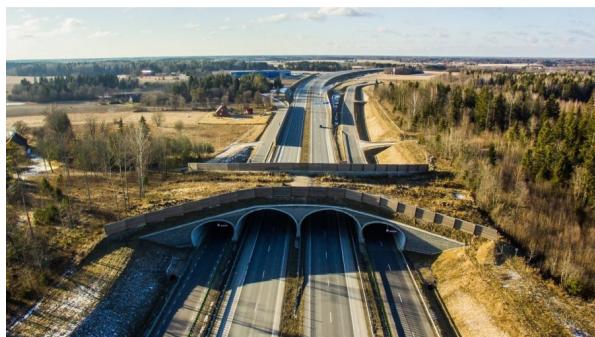
Рис. 7. Экодук в Эстонии на шоссе
Таллинн – Тарту

Конструктивные схемы экодуков во многом аналогичны путепроводам. Ширина прохода для животных должна быть не менее 20 м. Проход огораживается стальной сеткой или деревянным противошумовым экраном высотой не менее 2,0–2,5 м. Вдоль ограждений устраиваются естественные преграды в виде живой изгороди или одернованной обваловки. Поверхность пролетного строения засыпается растительным грунтом с засевом трав. Для привлечения животных могут устраиваться места подкормки (кормушки) и солонцы. Вдоль пересекаемой автомобильной дороги устраиваются ограждения на длину до 100 м в обе стороны от экодука.

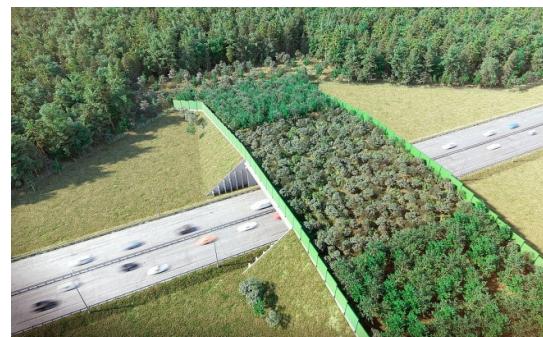
Рис. 8. Экодук в России на трассе М-3
«Украина»

На сегодняшний день на территории Беларуси пока нет ни одного построенного экодука над автомобильными дорогами. Причин существенного запаздывания Республики Беларусь в проектировании и строительстве экодуков несколько. Одна из основных причин связана с нехваткой финансирования, так как экодуки – это дорогостоящие сооружения. Так, например, стоимость первого в Эстонии экодука, построенного в 2013 г. на шоссе Таллинн – Тарту (рис. 7), составила около 5 млн евро. Стоимость первого в России экодука, который был построен в 2016 г. в Калужской области на трассе М-3 «Украина» (рис. 8), составила 1,5 млн долл.
