ИССЛЕДОВАНИЕ ТЕХНИЧЕСКОГО СОСТОЯНИЯ КОНСТРУКЦИЙ СТАЛЕЖЕЛЕЗОБЕТОННЫХ БОЛЬШЕПРОЛЕТНЫХ СТРОЕНИЙ

Рассмотрено влияние наиболее распространенных на территории стран СНГ дефектов в большепролетных сталежелезобетонных пролетных строениях, вызванных недостатками эксплуатации и содержания.

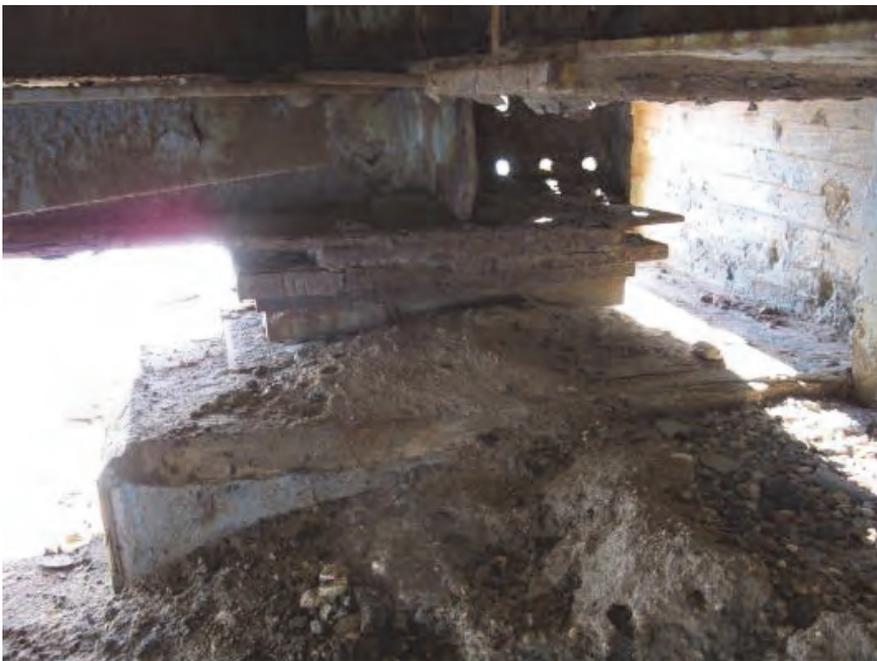
развитие может вызвать локальную потерю устойчивости стенки во время прохождения временной нагрузки с большим давлением на ось. Скопление грязи и мусора наверху ригелей приводит к развитию дефектов в подвижных опорных частях и может даже привести к их заклиниванию. Устранение данного повреждения рекомендуется исправлять, обваривая опорный узел дополнительными металлическими листами с ребрами жесткости. При проектировании новых узлов опирания балок пролетных строений необходимо предусмотреть их усиление и обеспечение отвода воды с опорных частей, устранить места с возможным скоплением грязи и застоём влаги, приводящие к быстрому снижению долговечности и грузоподъемности конструкции.

Рис. 1. Шарово-сегментные опорные части под балками сталежелезобетонного пролетного строения засыпаны мусором, корродированы

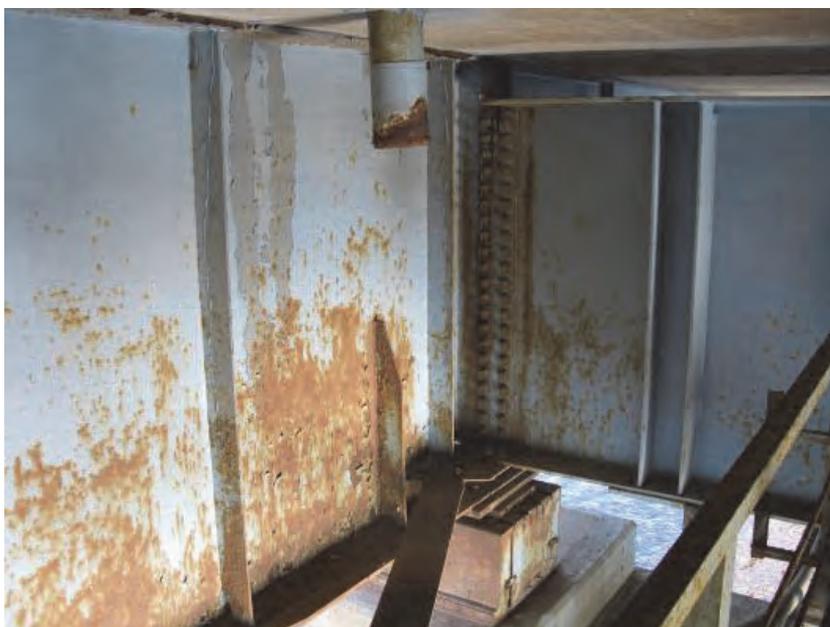
Недостаточная длина водоотводных трубок является причиной развития интенсивной коррозии язвенного и пластового типа на сталежелезобетонных пролетных строениях. Сточные воды с ездового полотна попадают непосредственно на стенки и нижние пояса главных балок, а также на элементы связей и смотровые ходы (рис. 2). Для устранения этого дефекта рекомендуется произвести удлинение водоотводных трубок таким образом, чтобы их низ был на 15–20 см ниже нижних поясов главных балок, или возможно создание системы организованного водоотвода.

Рис. 2. Интенсивная поверхностная и язвенная коррозия стенок, нижних поясов, узлов и связей пролетных строений в зоне расположения водоотводных трубок, вследствие их недостаточной длины
