ФИБРОБЕТОННЫЕ ПРОМЫШЛЕННЫЕ ПОЛЫ: ДЕФЕКТЫ, ТЕХНОЛОГИЯ И СИСТЕМА КОНТРОЛЯ КАЧЕСТВА

КОЛЕДА Е.А., ЛЕОНОВИЧ С.Н., ЛАТЫШ А.В.,
ГРУШЕВСКАЯ Е.Н.

Белорусский национальный технический университет

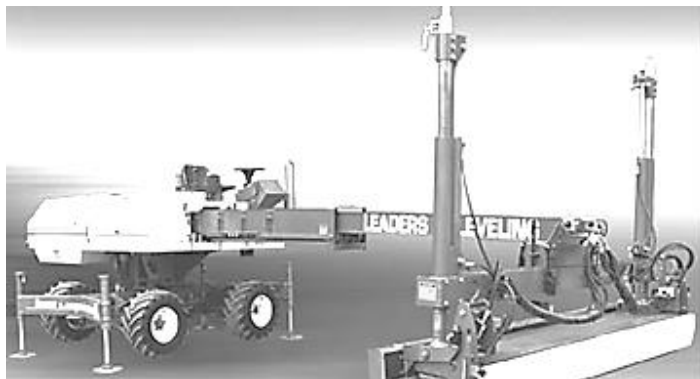
Рис. 1. Автоматическое оборудование с лазером для выравнивания бетона (LaserScreed)

Для укладки полов по системе Primekss необходимо самое современное оборудование. LaserScreed – мобильная бетоноукладочная машина, состоящая из вращающейся на 360° платформы, оснащенной телескопической стрелой, на конце которой установлен ра-

бочий блок, оборудованный плугом и шнеком для укладки и выравнивания бетона в уровень и вибробрусом для его уплотнения. Блок дает возможность укладки бетона вокруг препятствий. Производительность – до 3000 м² в день. Блок контролируется автоматической системой управления лазерного контроля, обеспечивающей укладку бетона с точностью до 1 мм в установленную «нулевую» отметку. Приемники принимают сигналы от лазерного передатчика, что обеспечивает постоянную связь с заданной отметкой. Если проект пола предусматривает применение сухих смесей для упрочнения поверхности, то технология дополняется механизированным нанесением упрочняющих смесей с помощью оборудования для разбрасывания сухого упрочнителя ToppingSpreader. С помощью Topping Spreader упрочнитель наносится сразу в свежееуложенный бетон, равномерно и глубоко проникая в бетонное основание, что исключает риск отслаивания, а износостойкость верхнего слоя существенно увеличивается при сравнении с ручным способом. При этом обеспечивается компьютерный контроль количества внесения топпинга (до 10 кг на 1 м²), что увеличивает износостойкость пола, дает равномерный цвет и сохраняют ровность.

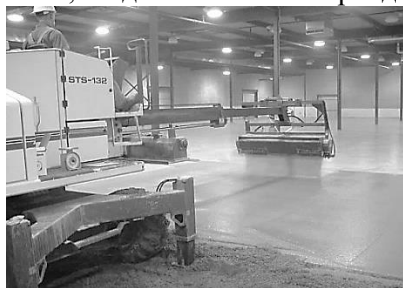
Рис. 2. Высокоэффективное распределение материала по поверхности (Topping spreader)

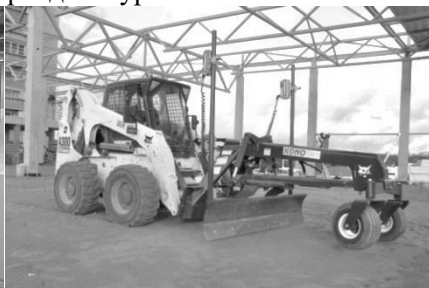
Рис. 3. Грейдер Bobcat

Отдельное требование предъявляется и к подготовке основания. Она осуществляется лазерным грейдером, у которого ковш-грейдер выставлен под лазерный уровень: точность основания достигается ±5 мм, тогда как обычные грейдеры дают уровень ±3 см.
