Г.Г. Круглов,

Н.Н. Линкевич,

ОЦЕНКА СТЕПЕНИ РИСКА ВОЗНИКНОВЕНИЯ АВАРИЙ НА ГИДРОЭНЕРГЕТИЧЕСКИХ ОБЪЕКТАХ И ШЛАМОХРАНИЛИЩАХ

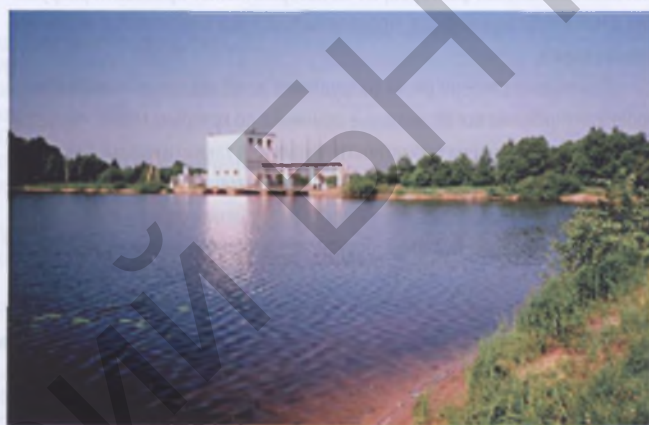
Рисунок 1 — Общий вид со стороны водохранилища на здание ГЭС, водосливную плотину и левобережную земляную плотину

В нашей республике крупных аварий, связанных с человеческими жертвами и большим экономическим ущербом, не было. Однако примеры достаточно серьезных аварий есть. Так, в 1993 году произошла авария на Добромысленской ГЭС на реке Черница в Витебской области. В состав сооружений гидроузла входит здание ГЭС, бетонная водосливная и земляная плотины (рисунки 1–3).

В связи с продолжительными и интенсивными осенними дождями произошло переполнение водохранилища и перелив воды через гребень земляной плотины, в результате чего левобережная земляная плотина была полностью смыта.

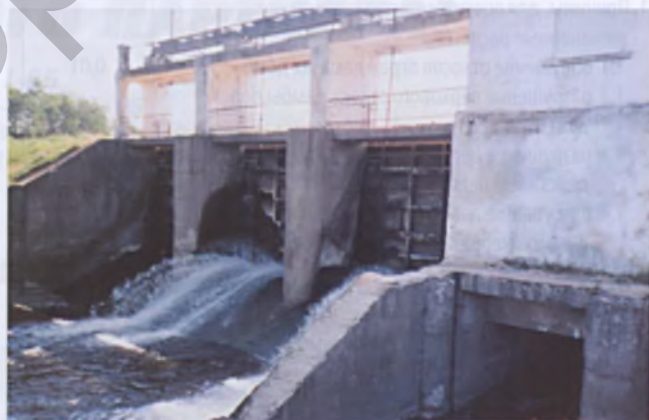
Рисунок 2 — Бетонная водосливная плотина

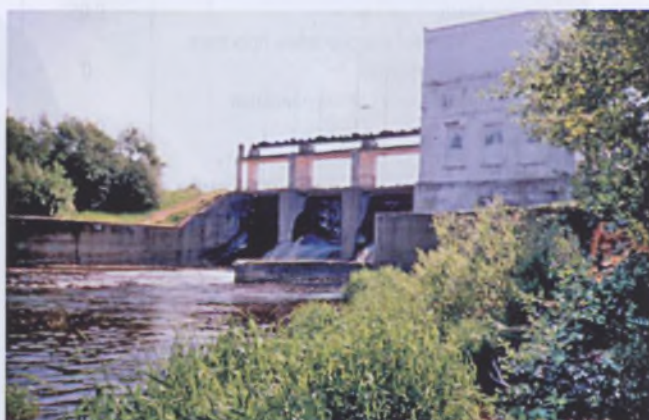
Рисунок 3 — Здание ГЭС, водосливная плотина и правобережная земляная плотина
