Выяснение причин разрушения резьбового соединения штока из стали 95X18

Студенты гр.104216 Валуй А.А., Белько О.С.
Научные руководители – Стефанович А.В., Борисов С.В.
Белорусский национальный технический университет
г. Минск

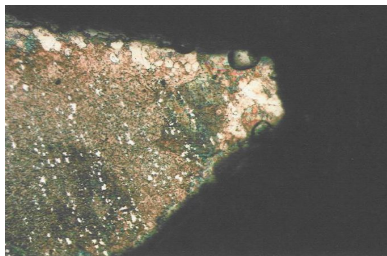
Рисунок 2 – Микроструктура обезуглероженного слоя стали 95X18

Толщина обезуглероженного слоя составляет 0,4 мм и полное обезуглероживание (100 % феррита, рис.2) составляет ~ 0,1 мм. Наличие феррита на поверхности резко уменьшает прочность, что способствует зарождению трещины.

2. Причиной сминаемости резьбы является нагрев стали под закалку в окислительной среде. Наличие ферритного слоя на поверхности способствует зарождению трещины.
