ИССЛЕДОВАНИЕ ТЕПЛООБРАЗОВАНИЯ И ЗАРОЖДЕНИЯ РАЗРУШЕНИЯ В СТАЛЬНОЙ РАСТЯНУТОЙ ПЛАСТИНЕ С КОНСТРУКТИВНО-ТЕХНОЛОГИЧЕСКИМ ДЕФЕКТОМ

Е. А. Мойсейчик

Белорусский национальный технический университет, 220013 Минск, Белоруссия

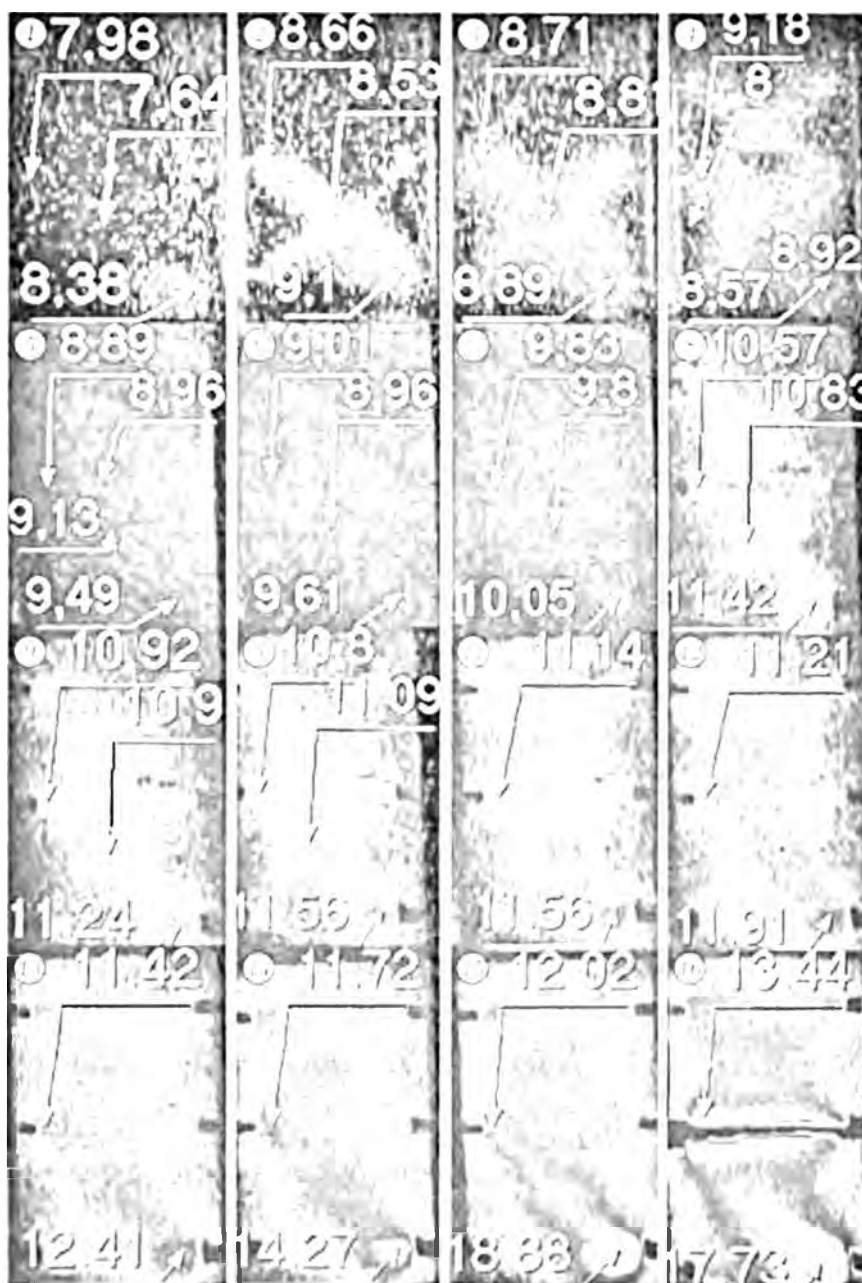
Рис. 6. Деформационные полосы и распределение температуры T , °С при растяжении образца с боковыми надрезами, показанного на рис. 4:

1-16 — номера кадров, соответствующие рис. 3: 1 — $t = 16,30$ с, 2 — $t = 23,51$ с, 3 — $t = 25,61$ с, 4 — $t = 27,86$ с, 5 — $t = 30,30$ с, 6 — $t = 32,61$ с, 7 — $t = 34,93$ с, 8 — $t = 46,57$ с, 9 — $t = 58,22$ с, 10 — $t = 81,51$ с, 11 — $t = 90,83$ с, 12 — $t = 93,15$ с, 13 — $t = 95,48$ с, 14 — $t = 97,81$ с, 15 — $t = 100,10$ с, 16 — $t = 107,10$ с

На рис. 6 приведены фотографии поверхности образцов, сканированные термографом, при различных текущих значениях времени t с момента приложения нагрузки. Видно, что на стадии упругости в образце с боковыми надрезами на площадках действия наибольших

касательных напряжений зарождаются полосы сдвига. С увеличением нагрузки ширина полос увеличивалась. Полосы сдвига, возникающие при деформировании, являлись источниками теплообразования. До момента зарождения трещины вблизи бокового выреза температура поверхности полосы постепенно увеличивалась, температура поверхности образца в конкретных точках зависела от процесса волнового деформирования материала. На стадии образования свободных поверхностей с увеличением длины трещины температура поверхности образца значительно возрастала. При вязком разрушении образца, имеющего такую же форму, но меньшую толщину, непосредственно перед разрушением температура поверхности достигала 88 °С. На рис. 6 видно, что при нагружении образца происходит деформационное структурирование материала на блоки, размеры и форма которых определяются видом и расположением дефектов. При увеличении усилия размеры блоков изменяются. Возможность появления вязкого, квазихрупкого или хрупкого изломов, по-видимому, определяется напряженно-деформированным состоянием блока, в котором зародилась трещина. В образце, показанном на рис. 4, разрушение в виде скола начало развиваться вблизи надреза б, а затем произошел хрупкий отрыв в сечении 3-4 с очагом в начальной трещине в окрестности дефекта 3. Распространение трещины произошло по

диагонали ромбовидного блока, ограниченного полосами скольжения. Быстрому развитию начальной трещины вблизи надреза 3 (см. рис. 4) предшествовали “перескок” полос деформирования от надрезов 6 и 2 к надрезу 3 и их наложение вблизи дефекта 3 (см. рис. 6). На рис. 5 показаны диаграмма растяжения образца и изменение минимальной и максимальной температур в различных точках его поверхности в процессе деформирования.
