## **О разрушении железобетонных конструкций мостов**

Гречухин В.А. к.т.н., доцент, Ходяков В.А. ст. преподаватель,  
Белорусский национальный технический университет

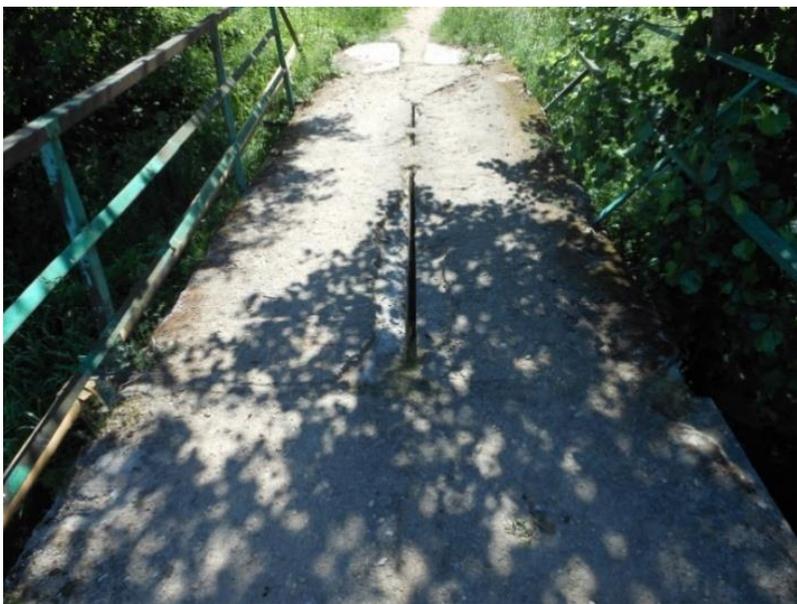
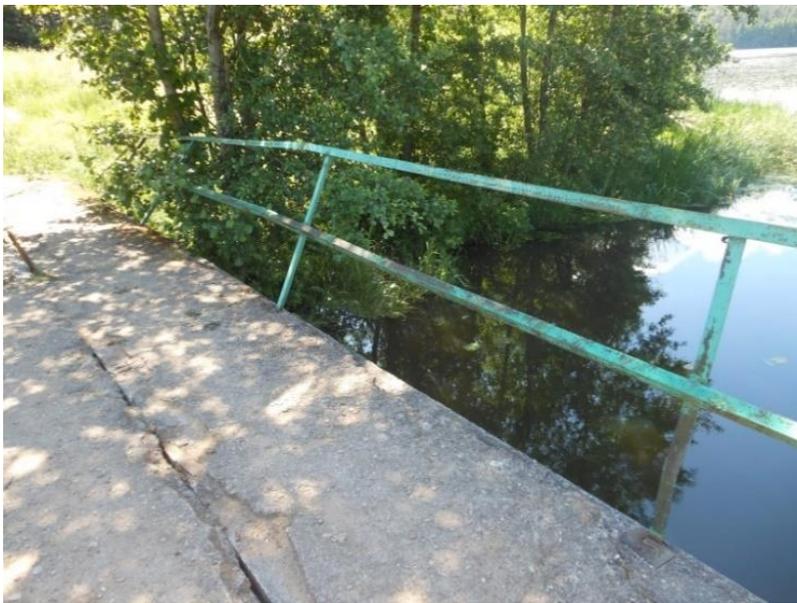
Рис. 1. Разрушение перильное ограждение

На построенные конструкции моста действуют агрессивные реагенты, которые по порам и капиллярам проникают к стальной арматуре, вызывая ее коррозию. В свою очередь в процессе коррозии арматура увеличивается в объеме и, создавая растягивающие напряжения, разрушает защитный слой. Разрушение железобетонных конструкций, не только портит их внешний вид, но и проводит к существенной потере рабочего сечения элементов (рисунки 1 и 2) и, как результат, изменению расчетной схемы, снижению грузоподъемности, а в отдельных случаях к полному отказу транспортного сооружения.

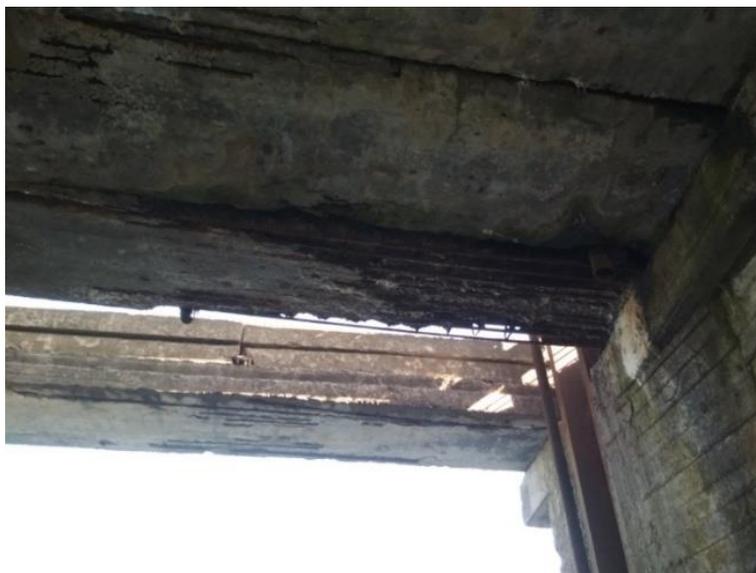
Рис. 2. Оголение и коррозия арматуры плитного пролетного строения моста-плотины над задвижкой шлюза

Представленные выше дефекты наглядно демонстрируют проблему отсутствия эффективных средств защиты новых железобетонных конструкций от действия агрессивных реагентов.

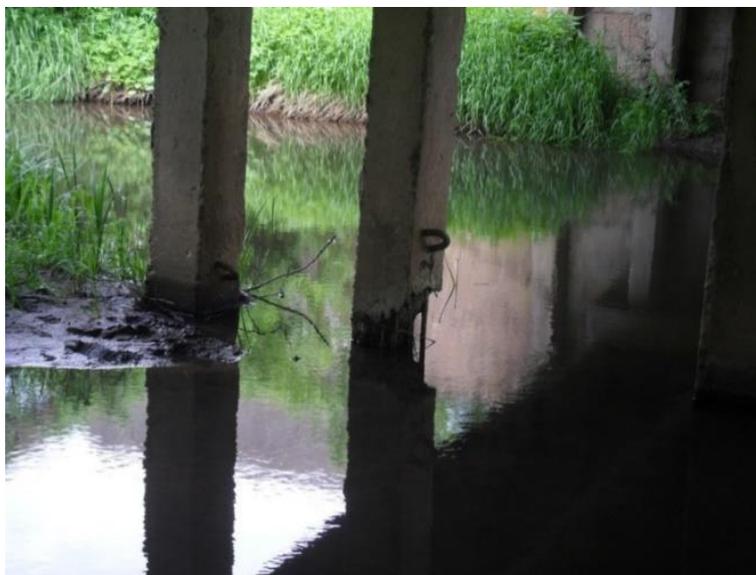
Рис. 3. Оголение и коррозия арматуры свай в зоне переменного уровня воды

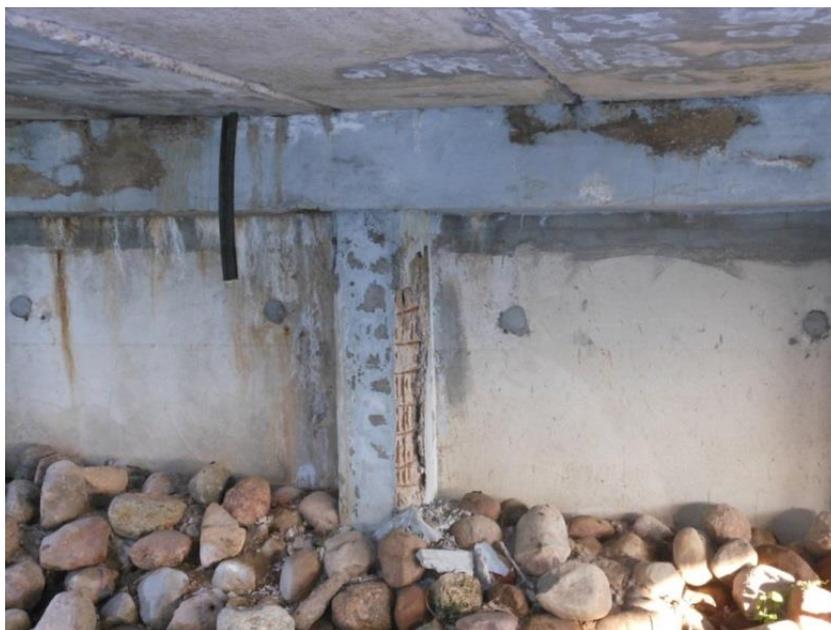
Рис. 4. Повторное разрушение защитного слоя сваи после проведения ремонтных работ

Тоже можно сказать и про конструкции, требующие ремонта в процессе их эксплуатации. Восстановление защитного слоя не всегда бывает эффективным. Новый слой наносится на подготовленную поверхность, однако часто эксплуатируемые конструкции имеют скрытые дефекты, которые сложно учесть в полном объеме. Зачастую это приводит к быстрому повторному разрушению элемента конструкции.

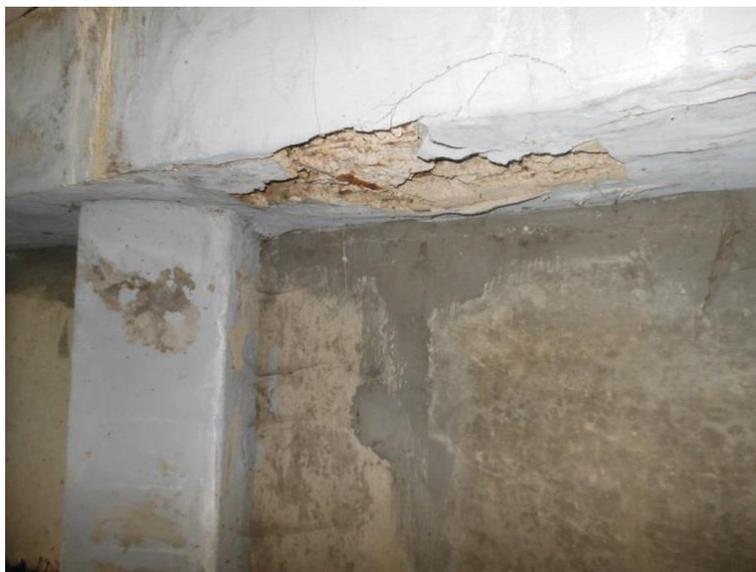
Рис.5. Повторное разрушение защитного слоя насадки после проведения ремонтных работ

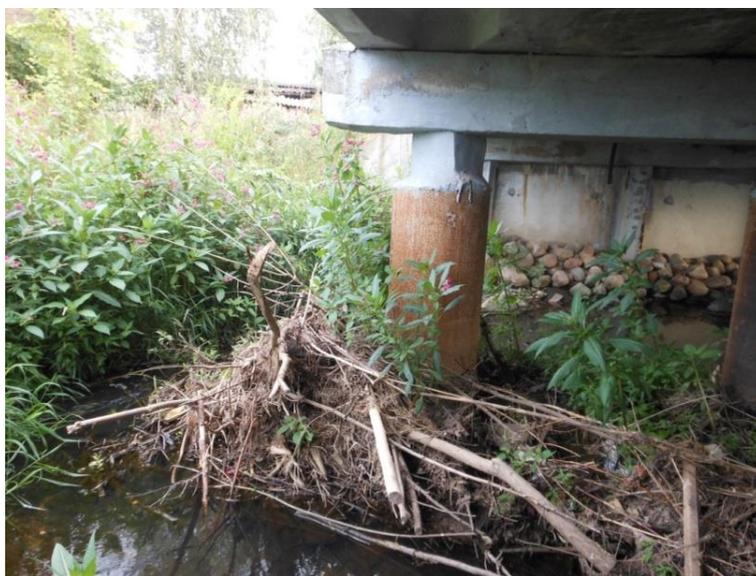
Рис. 6. Восстановление ж.б. свай с использованием стальной обоймы

Также после проведенных ремонтов остается актуальной проблема подмостового пространства, например, уменьшения сечения русла. А восстановленные с помощью стальных рубашек опоры снижают эстетику восприятия сооружения.
